## ANÁLISE DA EROSÃO E DO AVANÇO DO MAR NO LITORAL DO ESTADO DO CEARÁ

*Juscelino Chaves Sales<sup>1</sup> & Marcio Gomes da Silva<sup>2</sup>*

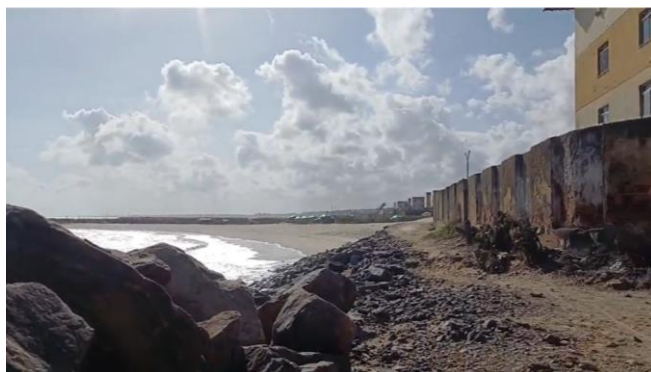
A Praia do Icarai tinha cerca de 100 m de distância até chegar ao mar no ano de 1972 durante a maré cheia. A Figura 2 mostra um dos espigões que foram construídos na Praia do Icarai, como também foi possível perceber o muro de um condomínio a menos de 5m da praia e do lado

esquerdo foi possível ver que existem pedras para proteger as edificações do avanço do mar, mesmo com a construção do espigão.

O edifício do condomínio de mais de três andares fica muito próximo do muro do condomínio e a menos de 8 m da zona costeira praia onde nesse lugar as ondas são bem mais fracas devido ao espigão, pois o espigão proteja diminuindo a força da água.

Figura 2 – Um dos espigões que foram construídos na Praia do Icaraí, como também um condomínio a menos de 5m da praia. Fonte: Própria, 2025.

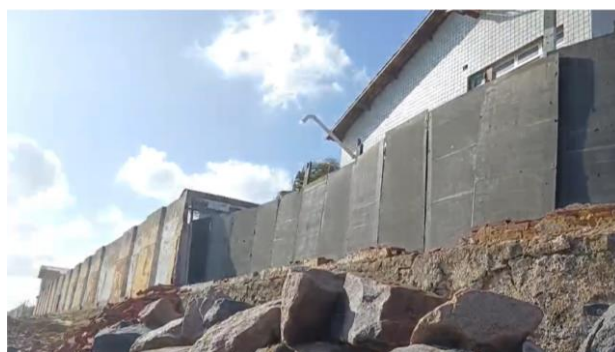
Esse é o último prédio do final da Praia do Icaraí onde inclusive as ondas batem mais fortemente nas pedras comparando que as ondas que ficam próximo ao espigão e onde existe o edifício de mais de três andares. Nesse mesmo local no ano de 1972 existia mais de 100m de praia e no ano de 1979 já tinha ocorrido um avanço do mar, ou seja, em 1979 houve uma diminuição da praia em relação ao ano de 1972. A Figura 3 mostra a situação da Praia do Icaraí no dia 28 de novembro de 2025.

As ondas derrubaram o muro das residências na zona costeira e acarretam a erosão, e no local colocaram tapumes de madeira. Foi possível perceber a existência de tijolos quebrados da indústria de cerâmica vermelha que foram utilizados na construção do muro na areia da praia. Para proteger as residências foram colocados bloco de pedra para conter o avanço do mar. A praia do Icaraí do município de Caucaia é a mais afeta pelo avanço do mar (Figura 3).

Figura 3 - Muro das residências derrubados na Praia do Icaraí. Fonte: Própria, 2025.

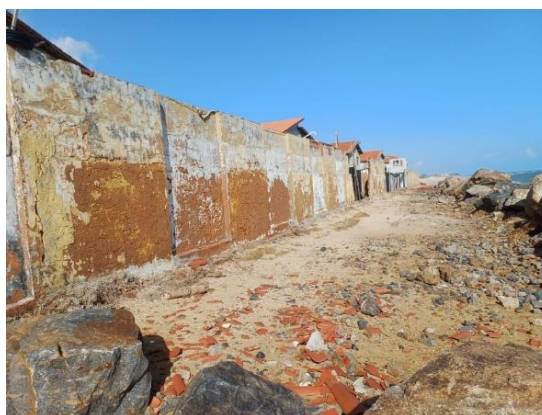
A Figura 4 mostra parte do muro de um condomínio de casas na Praia do Cumbuco que já foi derrubado pelas ondas, onde para conter o avanço do mar foram colocados blocos de pedras. Foi possível perceber na zona costeira a erosão acarretada devido as ondas. Devido as ondas que batem nas pedras formou-se na parede do condomínio uma cor branca justamente próximo ao local que foi derrubado o muro do condomínio de casas. Se não existissem as pedras as ondas já teriam derrubado o muro do condomínio de casas. Quando o condomínio de casas foi construído se andava normalmente pela praia. Foi possível perceber abaixo na Figura 4 que existem pedras muito próxima à parede do condomínio, a cerca de menos de 1m da parede do condomínio ressaltando que essas pedras foram empurradas pelas ondas durante as marés altas.

Figura 4 - Parte do muro de um condomínio de casas na Praia do Cumbuco. Fonte: Própria, 2025.

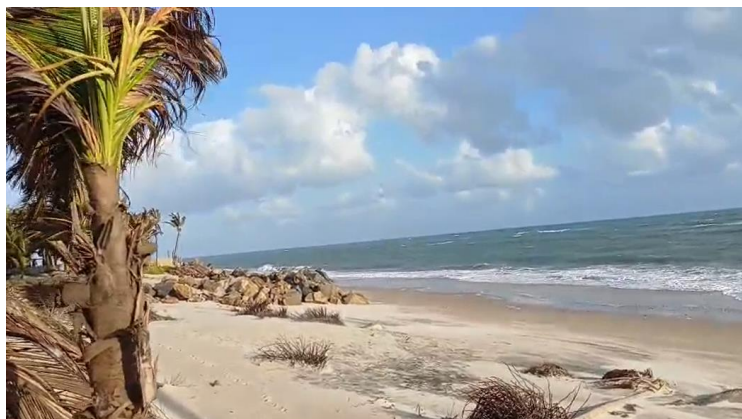
O dono da barraca de praia Tabuzio na Praia da Tabuba juntamente com a prefeitura de Caucaia resolveram colocar pedras para fazer a contenção das ondas e já colocou umas pedras para proteger a barraca. Foi possível perceber um coqueiro já caído e quase todo enterrado pela areia da praia. No lado esquerdo da Figura 5 foi possível encontrar alguns coqueiros que ainda estão em pé, como também mais na frente existe uma edificação (casa) que está sendo erodida pela ação das ondas. Vale ressaltar também que as plantas vão caindo e a maré vai invadindo e isso ocorreu na Praia da Tabuba.

Existe uma grande quantidade de coqueiros que foram plantados em anos anteriores no início da Praia da Tabuba sofrer com o avanço do mar, que em pouco tempo vão serem derrubados pelas ondas devido ao avanço do mar. Foi possível perceber que as raízes das plantas, ou seja, dos coqueiros ficam expostas pois vão sendo retiradas a areias que cobriam as raízes.

Figura 5 - Alguns coqueiros que ainda estão em pé, como também mais na frente existe uma edificação (casa) que está sendo erodida pela ação das ondas na Praia da Tabuba. Fonte: Própria, 2025.

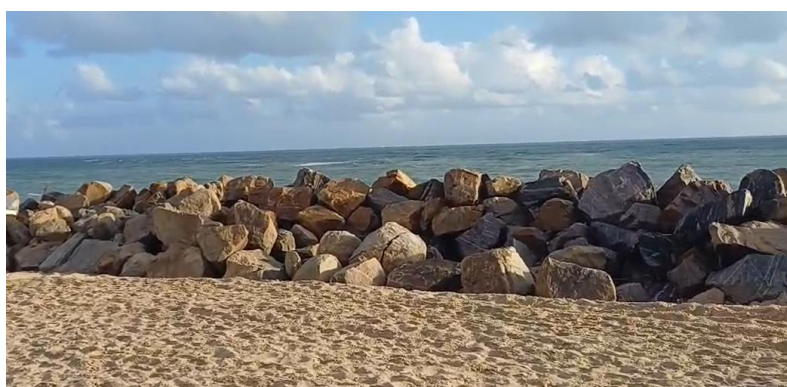
A Figura 6 mostra as pedras para evitar o avanço do mar em frente à barraca Tabuzio na Praia da Tabuba. Foi colocado as pedras para barrar o avanço da água. Vale ressaltar que onde fica a barraca Tabuzio na Praia da Tabuba conservou um banco de areia na duna e isso foi possível por causa da colocação das pedras.

As pedras evitam o avanço do mar durante a maré alta e evitam a erosão da praia, valendo ressaltar no final do ano de 1979 e praia era total mente livre e tinha uma faixa de areis na maré baixa de cerca de 100m de comprimento.

Figura 6 - Pedras para evitar o avanço do mar em frente à barraca Tabuzio na Praia da Tabuba. Fonte: Própria, 2025.

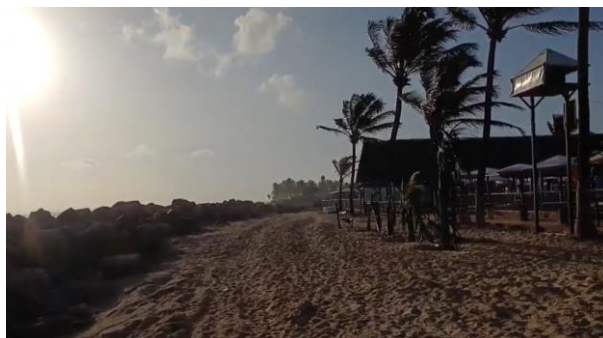
Foi possível perceber uma grande quantidade de pedras que foram colocadas em mais de 200 m de comprimento na praia para proteger as barracas na Praia da Tabuba. Percebe-se também que mais afrente depois da barraca de praia que a casa já está sendo invadida (Figura 7).

Figura 7 - Grande quantidade de pedras que foram colocadas em mais de 200 m de comprimento na praia para proteger as barracas na Praia da Tabuba. Fonte: Própria, 2025.
