## O AÇUDE ACARAÚ MIRIM E O TRANSPORTE DE SEDIMENTOS

*Juscelino Chaves Sales<sup>1</sup> & Gerson Luiz Apoliano Albuquerque<sup>2</sup>*

**Palavras-chave:** Açude Acaraú Mirim, Sedimentos, Mata ciliar.

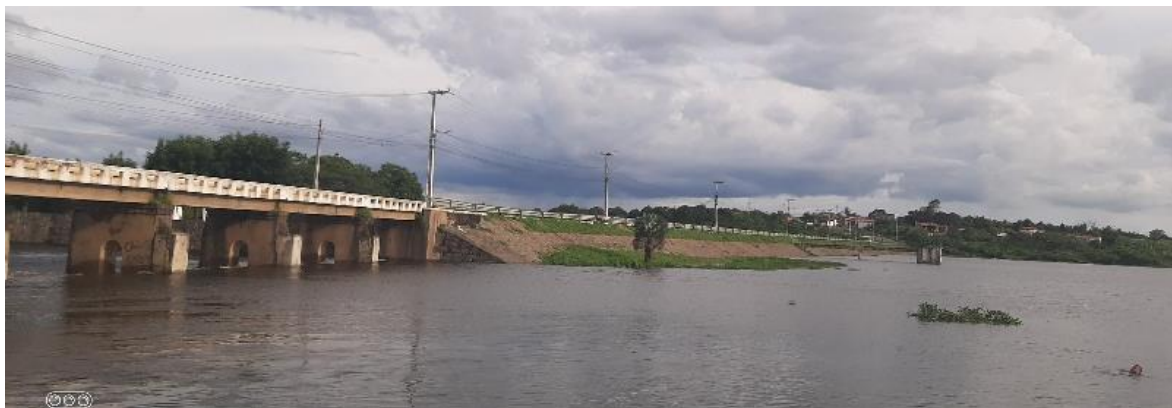
Na Figura 3 foi possível perceber que no ano de 2023 parte do reservatório, a ponte de concreto armado sobre o sangradouro, a tomada d'água, a barragem, como também foi possível perceber do lado direito sobre a água do reservatório a existência de plantas macrófitas (aguapés) e essas plantas macrófitas existem dentro, ou seja, na superfície da lâmina d'água do reservatório

porque o ambiente aquático do Açude Acaraú Mirim está eutrofizado. As plantas macrófitas (aguapés) estão em menor quantidade devido o Açude Acaraú Mirim está sangrando na época.

Figura 3 - O reservatório, a ponte de concreto armado sobre o sangradouro, a tomada d'água, a barragem do Açude Acaraú Mirim no ano de 2023. Fonte: Arquivo pessoal, 2023.

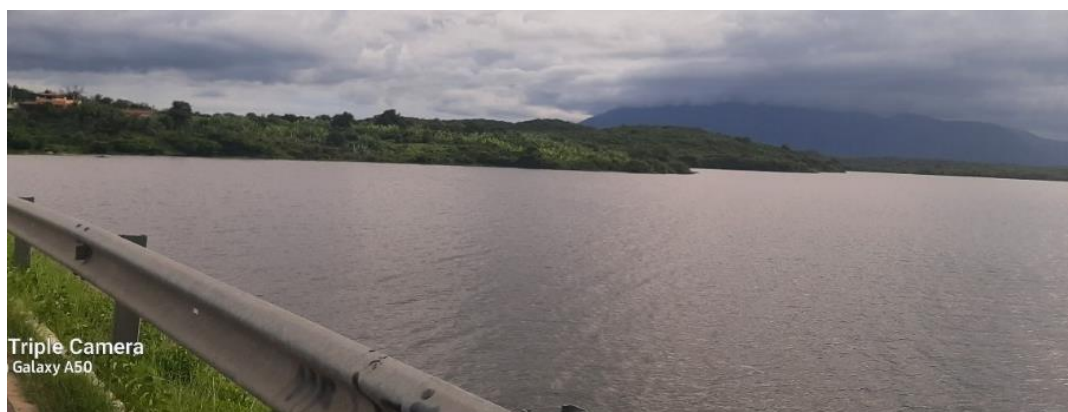
A Figura 4 mostra o reservatório do Açude Acaraú Mirim no ano de 2023 visto de cima da barragem, onde o reservatório estava completamente cheio, pois o Açude Acaraú Mirim no ano de 2023 estava sangrando.

Figura 4 - Reservatório do Açude Acaraú Mirim no ano de 2023 visto de cima da barragem. Fonte: Arquivo pessoal, 2023.
