## Projeto de Estabilização da Praia de Piratininga

**Resumo:** A praia de Piratininga vem sofrendo um processo erosivo durante décadas. O muro e o calçadão já foram destruídos e refeitos diversas vezes. Após tantas obras fracassadas, a Prefeitura de Niterói resolveu contratar um estudo mais abrangente para diagnosticar as causas deste problema e propor uma solução de engenharia mais adequada.

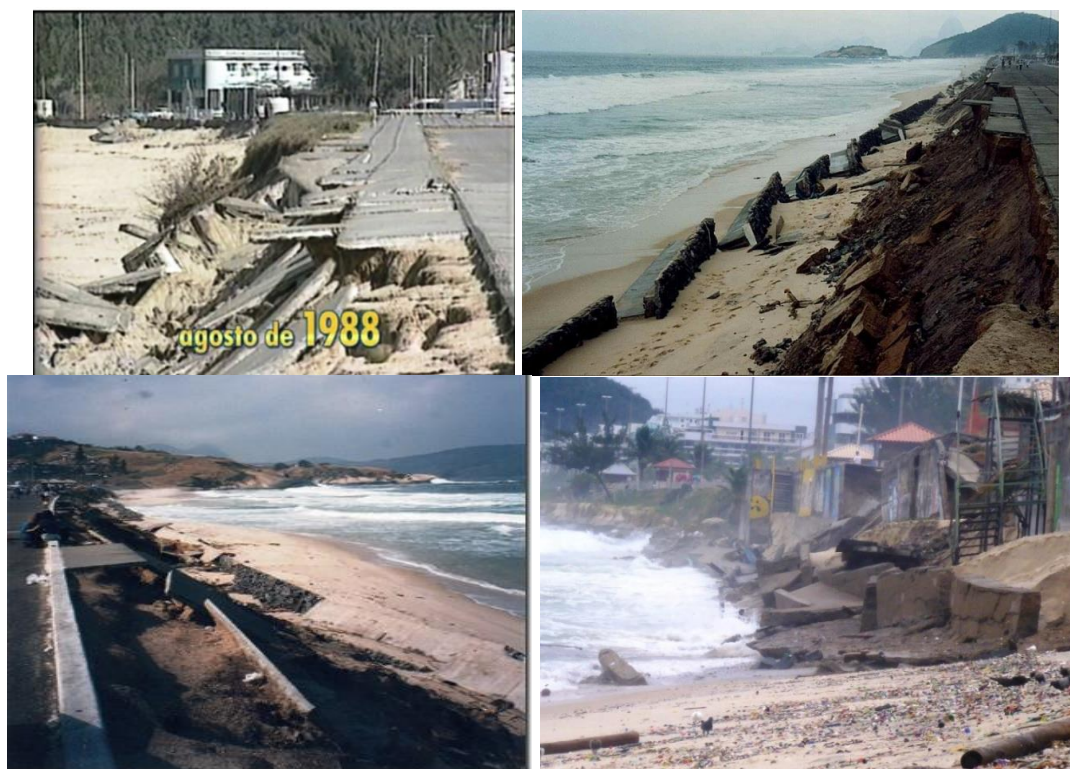
Figura 2 – Erosão e avarias na murada (em sentido horário: setor oeste 1988, setor central 2004; setor leste 1999 e leste 2016).

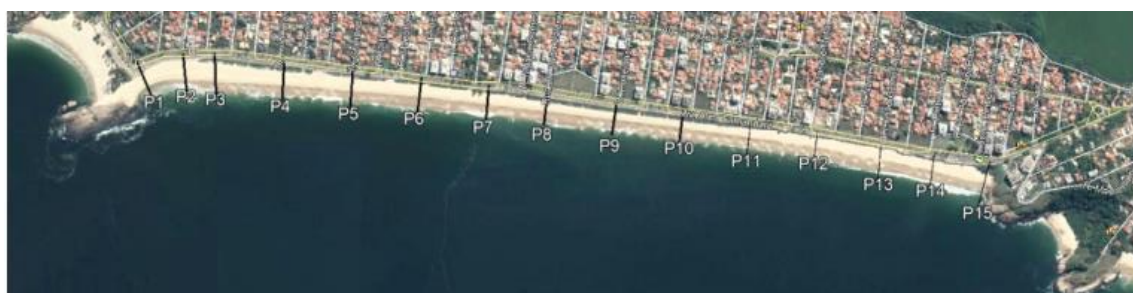
Figura 3 – Perfis de Praia levantados

O estudo se baseou em levantamentos de estudos pretéritos de universidades e pesquisadores; entrevistas com a população e academia a respeito dos efeitos históricos de ressacas e destruição da murada, bem como de possibilidades para solução do problema; levantamento de imagens de satélite; busca por fotografias, envolvendo destruição da murada, posicionamento de bermas e dunas nas épocas mais antigas; levantamento de batimetria até a isóbata de 15 m, levantamento de 15 perfis de praia -em época de verão (bom tempo) e inverno (pós ressaca)- coleta e análise granulométrica de amostras de areia (englobando o pós-praia, estirâncio, arrebentação e ante-praia) ao longo dos perfis de praia levantados; medições de ondas e maré no local.
