## **IMPACTO DO TEMPO DE OPERAÇÃO EM LONGO PRAZO EM TÉCNICAS COMPENSATÓRIAS EM DRENAGEM URBANA**

**RESUMO** – As técnicas compensatórias em drenagem urbana são dispositivos que visam a retenção e infiltração de água no solo e são utilizadas como soluções sustentáveis para o controle do escoamento superficial. Este trabalho tem como objetivo analisar a influência do tempo e da ausência de manutenção de técnicas compensatórias implementadas no campus da Universidade Federal de São Carlos (UFSCar) em longo prazo. A metodologia envolveu levantamento bibliográfico das condições de implantação, inspeção em campo e análise comparativa entre o estado inicial e atual das estruturas. Os resultados evidenciaram que, após anos de operação sem manutenção, os dispositivos apresentaram acúmulo de sedimentos, crescimento de vegetação não controlada e obstrução de componentes, comprometendo sua capacidade de infiltração e eficiência hidráulica. Verificou-se que a falta de manutenção é um fator determinante na degradação das estruturas e na redução de seu desempenho ao longo do tempo e que a efetividade das técnicas dependem não apenas do adequado dimensionamento e projeto, mas da implementação de

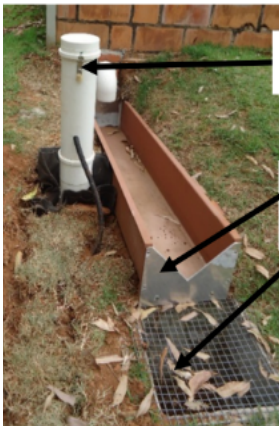
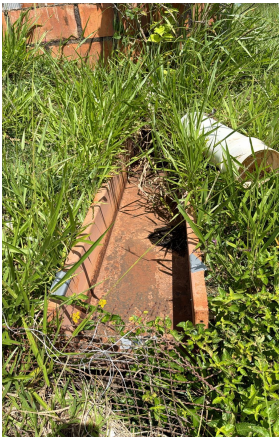
Entre as principais alterações observadas nestes pontos destacam-se a quebra da grelha que funcionava como pré-filtro no ponto A, o crescimento de vegetação não controlada no ponto A, ponto C e no ponto D, acúmulo de sedimentos em cima da tampa no ponto B e D e na caixa de passagem no ponto B. No ponto C, não foi possível encontrar imagens de sua implantação, apenas de sua placa, sinalizando o funcionamento e métodos construtivos da estrutura.

É importante ressaltar que os poços de infiltração possuem funcionamentos diferentes entre eles e que dependem de seus métodos construtivos. No ponto B e ponto D a água entra no dispositivo por infiltração em sua tampa perfurada e com um filtro de manta geotêxtil. Já no ponto A e no ponto C a canalização é feita de forma subterrânea, conduzindo a água diretamente aos poços sem nenhum tipo de filtro. Além disso, o ponto C conta com um plano de infiltração ao redor, o que possibilita a integração paisagística com o entorno e o aumento da capacidade de armazenamento e infiltração.

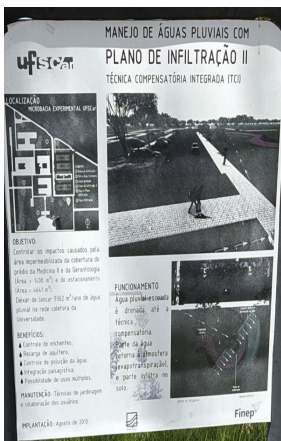
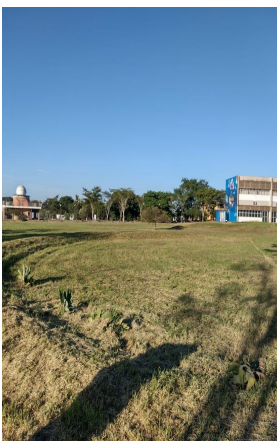
irregular, além da topografia irregular. Já no ponto E, não foi possível encontrar imagens de sua implantação, apenas de sua placa, sinalizando o funcionamento e métodos construtivos do plano de infiltração. Também foi possível observar vegetação alta.

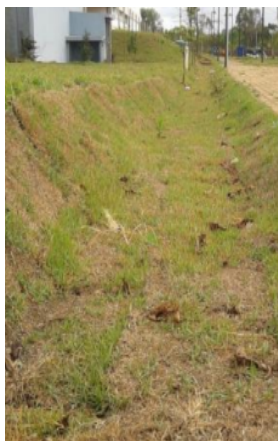
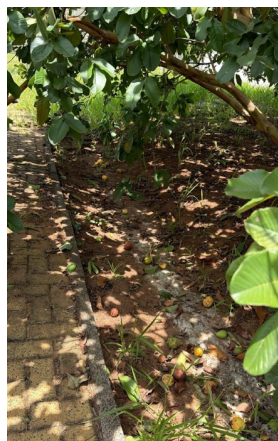
A principal função da implantação do ponto F (canal gramado), é a pré -filtragem da água da chuva enquanto ocorre o seu escoamento até o ponto E (plano de infiltração). Entretanto, foram constatadas alterações na estrutura, como a presença de matéria orgânica e vegetação alta, densa e

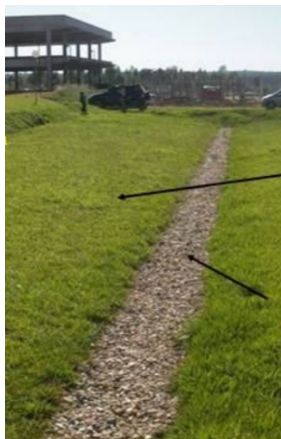
As divergências encontradas entre o estado de implantação inicial e atual do ponto G, que corresponde a um filtro vala trincheira, incluem a presença de sedimentos e vegetação dentro da trincheira, sendo quase imperceptível a existência de seixos e brita, como consta em sua implantação. Além disso, a vegetação do filtro vala se encontra densa e alta.

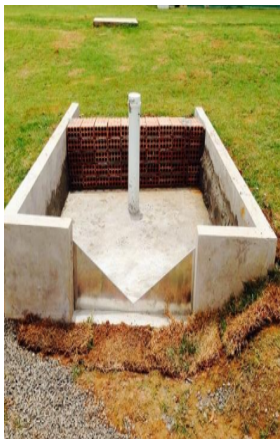
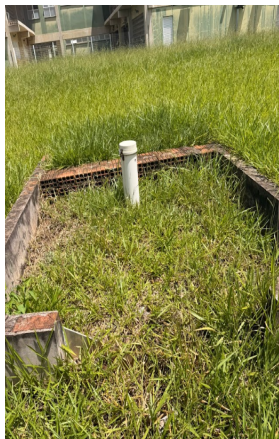
No ponto H, que corresponde a um plano de infiltração, foi possível observar a presença de sedimentos e vegetação alta dentro do principal ponto de captação da técnica, além de vegetação alta dentro do plano de infiltração.
