## **ANÁLISE DA QUALIDADE DA ÁGUA DE POÇOS DE INFILTRAÇÃO DE DIFERENTES CONCEPÇÕES OPERANDO A LONGO PRAZO**

*Letícia Rosário da Silva <sup>1</sup>; Anai Floriano Vasconcelos <sup>2</sup> & Maria Clara Fava <sup>3</sup>*

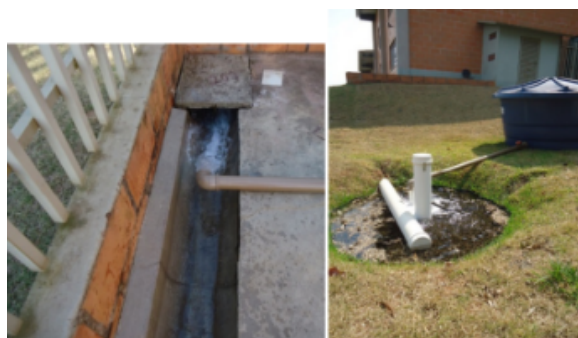
Com base no estudo de Ferreira (2016), o poço G-Hidro (P1) foi desenvolvido pelo Grupo de Estudos em Sistemas Hídricos Urbanos (G-Hidro), grupo de pesquisa da própria universidade da área de estudo em 2014, como mostrado na Figura 1. Ele apresenta aberturas nas paredes dos anéis de concreto, envolvidas externamente por uma camada de brita que favorece a distribuição da água, além de um pré-filtro de geotêxtil na tampa, facilitando a manutenção. Ele também possui elementos filtrantes posicionados no fundo e nas laterais, entre a brita e o solo.

Figura 1 – Poço de infiltração G-Hidro – detalhes de funcionamento. Fonte: Ferreira, 2016.

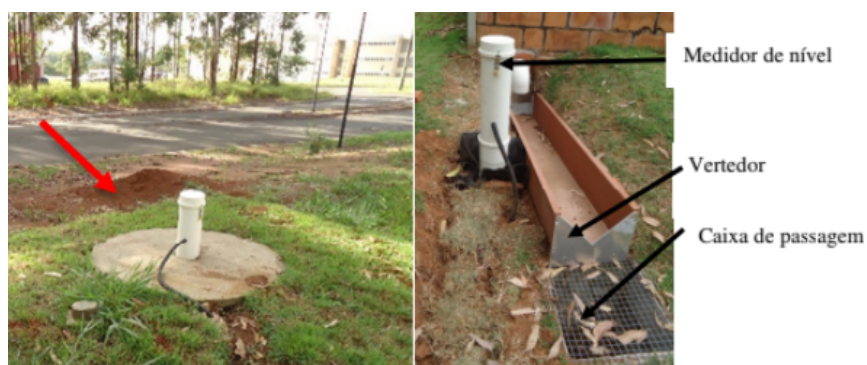
O poço PMSC (P2) é similar ao proposto pelo código de obras da Prefeitura de São Carlos e foi construído com aneis de concreto, não havendo material de enchimento como filtros e sendo permitido a infiltração pelo fundo e laterais do poço. Foi construído em 2014 e sua execução também se fundamenta no estudo de Ferreira (2016), como pode ser observado na Figura 3.

Figura 3 – Poço de infiltração da Prefeitura Municipal de São Carlos – detalhes de funcionamento. Fonte: Ferreira, 2016.

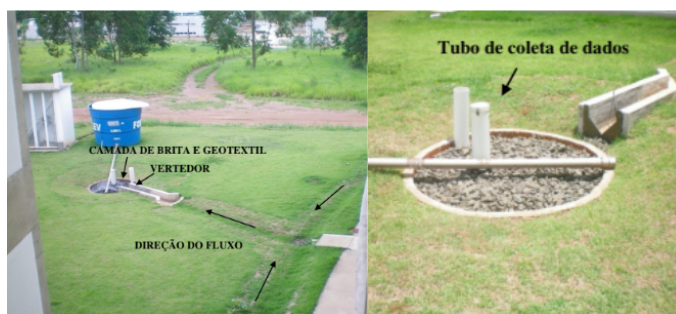
O poço de infiltração associado a canal gramado (P3) foi construído com anéis de concreto perfurado e revestido com manta geotêxtil, com suas laterais internas e externas revestidas com tijolos furados e manta geotêxtil. Construído em 2011, este poço funciona através de canaletas gramadas utilizadas para conduzir a água pluvial vindo do telhado do edifício próximo. Sua execução fundamenta-se no estudo de Angelini Sobrinha (2012), que detalha sua estrutura construída com anéis de concreto perfurados (1,45 m de diâmetro externo e 1,35 m de diâmetro interno), contendo oito furos laterais de 50 mm de diâmetro, encaixados mecanicamente. Seu formato externo e detalhamento de funcionamento podem ser observados na Figura 5.

Figura 5 – Poço de infiltração associado a canal gramado – detalhes de funcionamento. Fonte: Angelini Sobrinha, 2012.

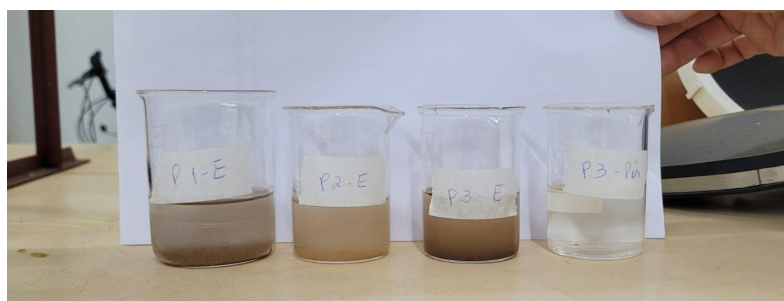
Na primeira coleta (22/09/2025), com uma precipitação de 20,4 mm (INMET) ocorrida após um período de estiagem, observou-se a presença de uma quantidade moderada de contaminantes no escoamento da água pelas canaletas até sua chegada aos poços de infiltração. Contudo, destaca-se como uma observação relevante a eficiência do canal gramado na filtragem da água, conforme evidenciado na Figura 7, ao comparar a aparência da amostra do poço 3 logo após a descida do telhado (amostra P3 - E) e após a passagem pelo canal gramado (amostra P3 - Pós).

Figura 7 – Amostras da entrada dos poços para análise após período de estiagem. Fonte: Autoria própria.

Na Tabela 1, observa-se que os valores de cor e turbidez estão condizentes com a caracterização visual das amostras, sendo possível verificar que o ponto P3-E apresenta maior turbidez (751 UTN) em comparação às demais amostras, além da coloração alta (1830 PtCo). Pode-se citar também a quantidade elevada de poluição proveniente dos edifícios e arredores que levam até o interior dos poços, reforçando assim a necessidade de tê-los para uma melhora na qualidade da água subterrânea.
