## **FRAGILIDADE DA MICRODRENAGEM URBANA: ANÁLISE DE PONTOS CRÍTICOS DE ALAGAMENTOS EM SANTARÉM-PA**

**RESUMO** – Os Indicadores de Fragilidade do Sistema (IFS) têm se apresentado como ferramentas relevantes, em diversos estudos brasileiros, para o diagnóstico de sistemas de microdrenagem urbana, podendo identificar e hierarquizar fatores ambientais, tecnológicos e institucionais que comprometem seu desempenho. Nesse contexto, este estudo analisou 8 pontos críticos de alagamento em Santarém-PA, indicados pela Coordenação Municipal da Defesa Civil (COMDEC), todos caracterizados pela recorrência de eventos, com o objetivo de identificar os fatores que comprometem o desempenho da drenagem nesses locais. Para tanto, foram realizadas inspeções *in loco* e avaliados 25 indicadores de fragilidade de aspecto ambiental, técnico e institucional que limitam a eficiência da microdrenagem. Os resultados das vistorias locais demonstraram impactos negativos decorrentes de ações antrópicas, bem como a ineficiência ou ausência de dispositivos de microdrenagem para a coleta e condução das águas pluviais. Os valores de Índice Geral de Fragilidade (IGF) indicaram níveis variando de “Média” a “Muito F

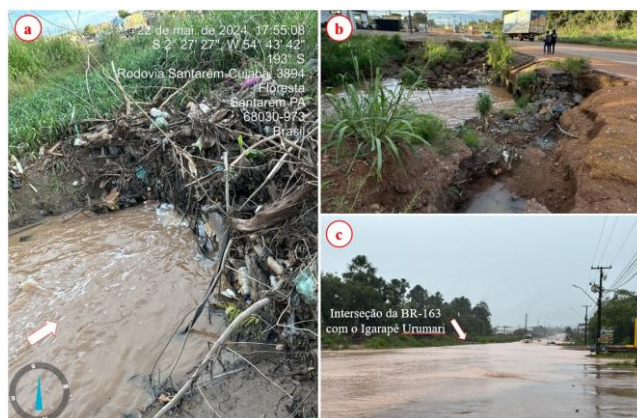
No âmbito institucional, ressalta-se a necessidade de investimentos financeiros destinados à correção das falhas em obras já existentes ou à execução de novas intervenções voltadas à readequação da infraestrutura de drenagem das áreas críticas, com possibilidade de adoção de técnicas compensatórias. Ademais, observa-se a perda de credibilidade da administração pública, manifestada pela insatisfação e desconfiança da população em relação aos órgãos responsáveis pela manutenção e gestão das estruturas de drenagem, especialmente nas áreas da AP4 (Figura 2) e AP7 (Figura 3).

Figura 2 – Condições do montante (a) e jusante (b) do Igarapé do Urumari com a BR 163; (c) Registro de alagamento na AP4 (Rod. Santarém-Cuiabá / Av. Moaçara) em 26/05/2024.

| Ações | AP1 | AP2 | AP3 | AP4 | AP5 | AP6 | AP7 | AP8 |
|---|---|---|---|---|---|---|---|---|
| 1. Desenvolver projetos básico e executivo; ou estudos preliminares | | | | X | X | | X | X |
| 2. Implantação de obras de microdrenagem | | | X | X | X | X | | |
| 3. Execução de obras de macrodrenagem | | | | X | | | | |
| 6. Limpeza e remoção do assoreamento no corpo receptor | | | | X | | | | X |

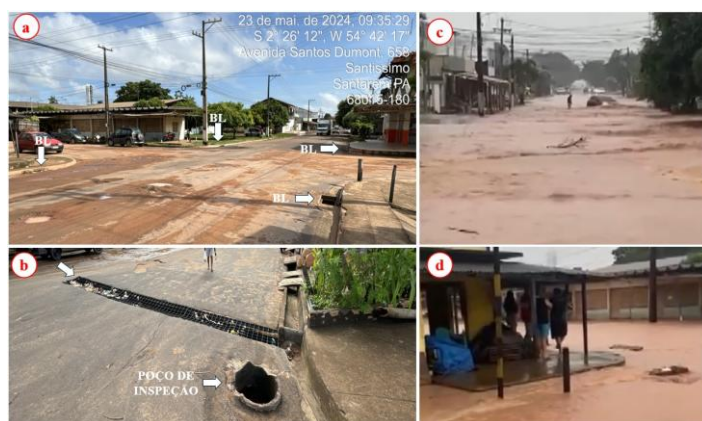
Figura 3 – (a) e (b) Condições da microdrenagem; (c) e (d) Registro de alagamento em 04/03/2024 na Tv. José Agostinho com a Av. Santos Dumont (AP7).
