# **INUNDAÇÕES NO TRECHO URBANO DO RIO IPOJUCA EM CARUARU-PE: RELAÇÕES ENTRE EVENTOS EXTREMOS DE PRECIPITAÇÃO E VULNERABILIDADE SOCIOAMBIENTAL NO BAIRRO DO VASSOURAL**

*Thais Lopes Silva<sup>1</sup> ; Micaella Raíssa Falcão de Moura<sup>2</sup>*

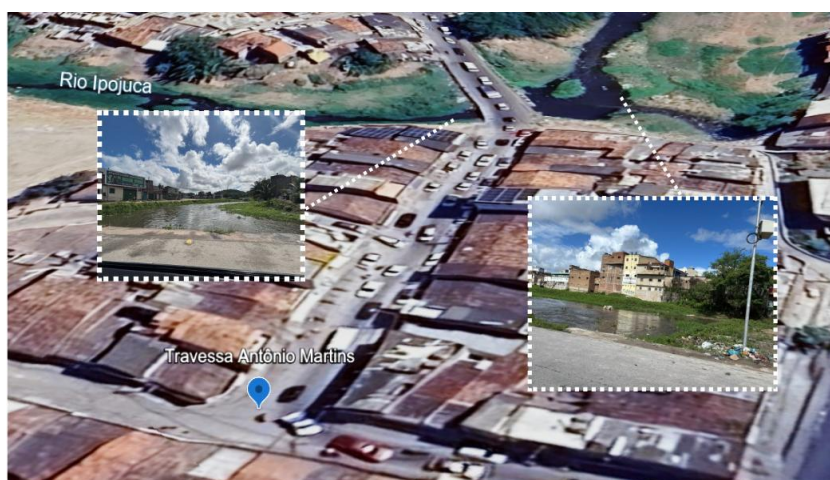
Figura 2: Recorte espacial do local de estudo

A Figura 2 a seguir apresenta o local de estudo. A análise temporal dos eventos de inundação do Rio Ipojuca em Caruaru (Figura 3) foi construída combinando registros documentais e relatos de moradores para reconstituir a série histórica entre 1980 e 2023, com ênfase no bairro do Vassoural.

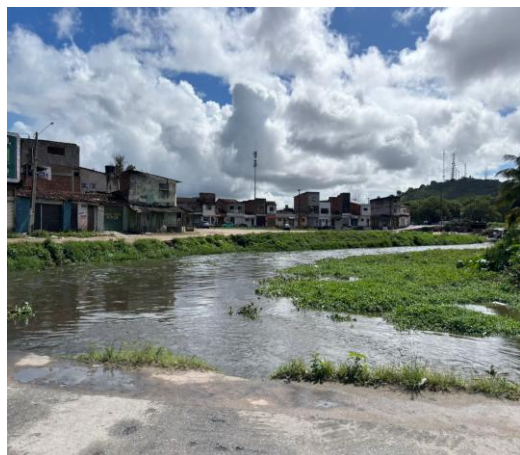
Figura 6A: Situação atual

O diagnóstico do trecho urbano do Rio Ipojuca no bairro do Vassoural revelou três gargalos hidráulicos: (i) obstrução do leito por baronesas e resíduos sólidos; (ii) assoreamento progressivo; e (iii) represamento causado pela passagem molhada em eventos de cheia. Após estudo de viabilidade das soluções baseadas na natureza, a grade viva destacou-se como a tipologia mais adequada às condições do local. Trata-se de uma estrutura de contenção composta por toras de eucalipto tratado empilhadas em camadas, fixadas com arame galvanizado e preenchidas com solo e vegetação, com custo de referência de R\$ 1.106,30/m<sup>2</sup> CGEE (2026). Sua função principal é estabilizar taludes

marginais e controlar processos erosivos, que são agravados pelo fluxo obstruído e pelo represamento causado pela passagem molhada. O comparativo traz a Figura 6A e 6B, o antes e depois do rio após simulação da grade viva.
