## **AVALIAÇÃO DA QUALIDADE FÍSICO-QUÍMICA DA ÁGUA NA MICROBACIA DOS RIOS DOS COCHOS, PRATÂNIA - SP**

**RESUMO** – O objetivo dessa pesquisa foi avaliar a qualidade físico-química da água na Microbacia do Rio dos Cochos, em Pratânia (SP), analisando a influência da sazonalidade e das atividades antrópicas. O monitoramento foi realizado entre outubro de 2025 e abril de 2026 em seis pontos estratégicos, abrangendo diferentes cenários de uso do solo, como agricultura convencional e irrigada, pastagens, áreas de vegetação nativa e proximidade com rodovias. Foram mensurados temperatura, pH e turbidez, correlacionando-os aos índices pluviométricos locais. Os resultados demonstraram que a turbidez apresenta relação com a sazonalidade, registrando elevações durante e após períodos chuvosos, com valores máximos de 30,5 NTU. As maiores vulnerabilidades foram observadas em pontos com intervenção humana, como o P2, impactado por resíduos sólidos e obras rodoviárias. Quanto ao pH e temperatura, os dados mantiveram-se majoritariamente estáveis. Em comparação com a Resolução CONAMA nº 357 (Classe II), a qualidade da água mostrou-se satisfatória, com apenas uma desconformidade pontual de pH (5,6)

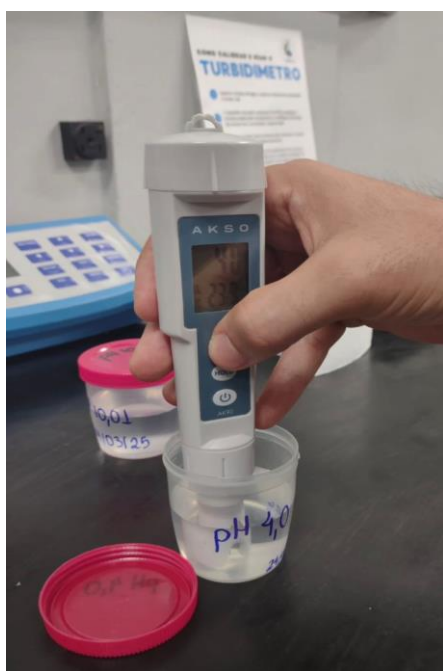
Figura 2 - Medidor portátil de pH e temperatura

A determinação da qualidade da água foi realizada por meio do levantamento de três parâmetros físico-químicos, sendo a temperatura (°C) e o potencial hidrogeniônico (pH) mensurados com auxílio de um medidor de pH e temperatura portátil (Figura 2) e a turbidez que foi medida por um turbidímetro digital (Figura 3) e expressa em NTU (Unidade Nefelométrica de Turbidez). Esse equipamento possui uma fonte de luz que incide na amostra, além de um detector fotoelétrico capaz de medir a luz que é dispersa em um ângulo de 90° em relação à luz incidente. Quando essa luz dispersada passa através da água, dá a medida em NTU. As amostras destinadas à análise de turbidez precisam ser abrigadas de luz e estar em temperatura ambiente ao passar pelo turbidímetro, além de serem vigorosamente agitadas antes do processo.

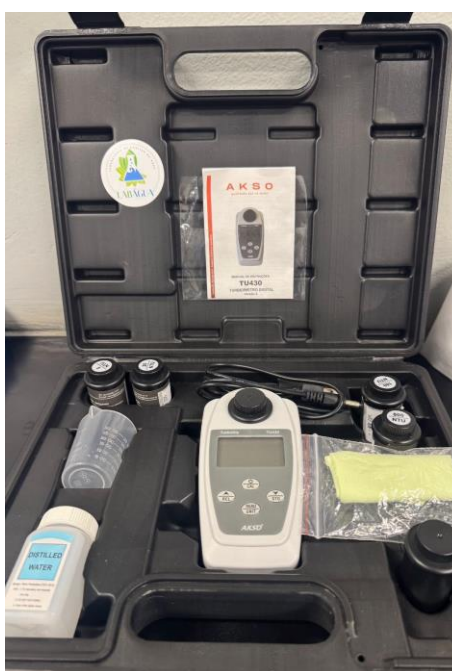
Figura 3 - Turbidímetro digital

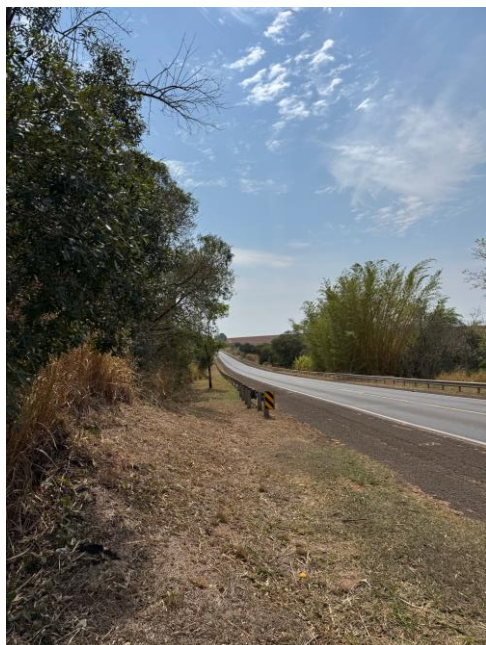
Figura 5 - Rodovia adjacente ao curso d'água

No P2, a influência das precipitações também está presente, porém o fator predominante é o impacto das ações antrópicas. A presença da rodovia (Figura 5) é uma característica fortemente ligada ao descarte inadequado de resíduos sólidos próximos ao corpo hídrico (Figura 6). Durante períodos chuvosos esses resíduos sólidos, além óleos e outros poluentes, são facilmente

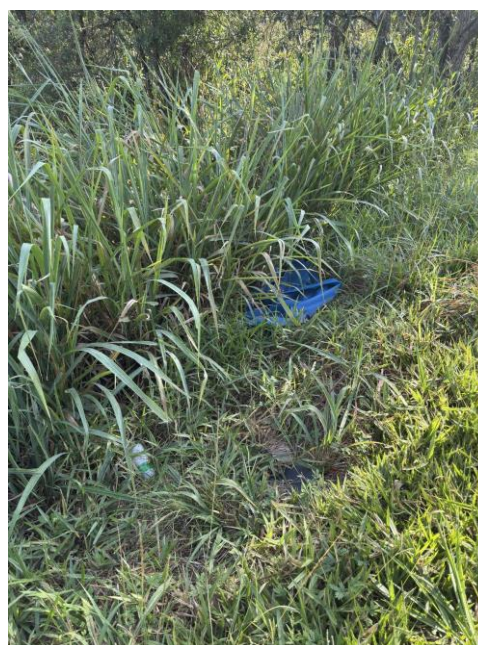
Figura 6 - Descarte de resíduos sólidos

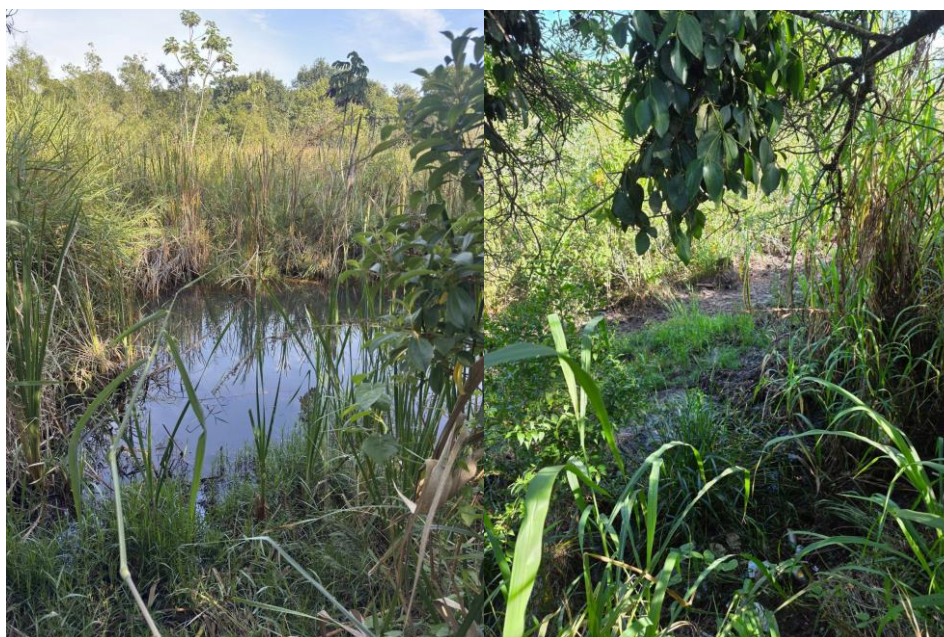
Figura 7 - P2 antes da drenagem

Figura 8 - P2 após a drenagem

Ainda sobre o P 2, é importante ressaltar um episódio específico de ação antrópica nessa área. No mês de fevereiro/2026, a realização das coletas não pôde ser concluída por causa de uma obra que estava acontecendo na rodovia. O lugar onde havia a passagem de água (Figura 7) foi drenado, retirando toda água presente naquele lugar (Figura 8). Posteriormente, no mês de março/2026 o curso d'água voltou ao seu nível habitual.
