## TRANSFORMAÇÕES ESPACIAIS E PERSPECTIVAS DE INTERVENÇÃO EM RIOS CANALIZADOS

**RESUMO** – A urbanização, com altos índices de impermeabilização do solo, contribui para a alteração da dinâmica hidrológica dos cursos d'água, com frequência associados com processos de canalização, retificação e tamponamento dos rios. Este artigo trata-se de uma análise histórica e exploratória de alternativas de intervenção, considerando as alterações na bacia hidrográfica e no curso dos rios do Córrego do Aviário, Curitiba, PR. A metodologia envolveu a aquisição, tratamento e análise de dados cartográficos históricos e revisão bibliográfica sobre a revitalização de rios. Os resultados apontam para alterações morfológicas de retificação, substituição da vegetação nativa e canalização com galerias em seção fechada. Em relação a intervenções, destaca-se o papel da percepção ambiental na reintrodução do rio na paisagem, através da conexão com a comunidade. Essa conexão é desejável sobretudo como forma de garantir que novos trechos não voltem a ser invisibilizados no futuro.

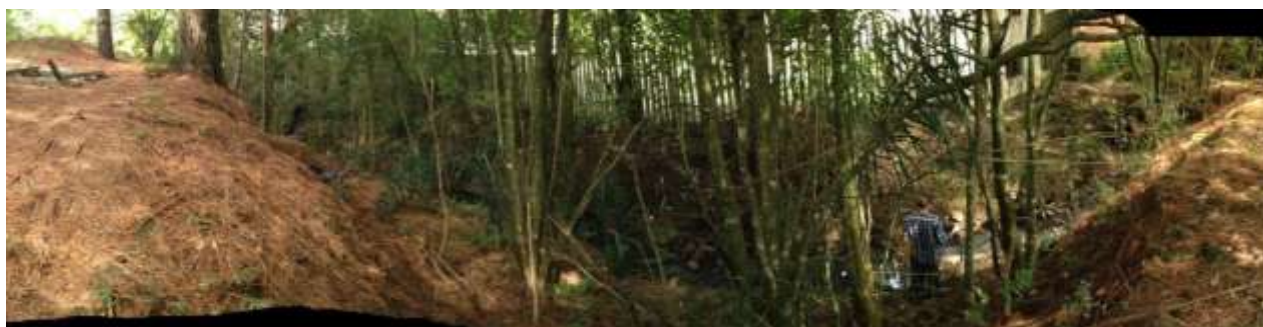
Figura 3 - Trecho de rio natural com espécies exóticas invasoras - Trecho B

No trecho não canalizado (local B da Figura 2), observou-se a presença predominante de espécies arbóreas exóticas em determinados trechos do córrego, indicando potencial para futuras

ações de manejo e substituição gradual por espécies nativas compatíveis com a vegetação ciliar regional (Figura 3).

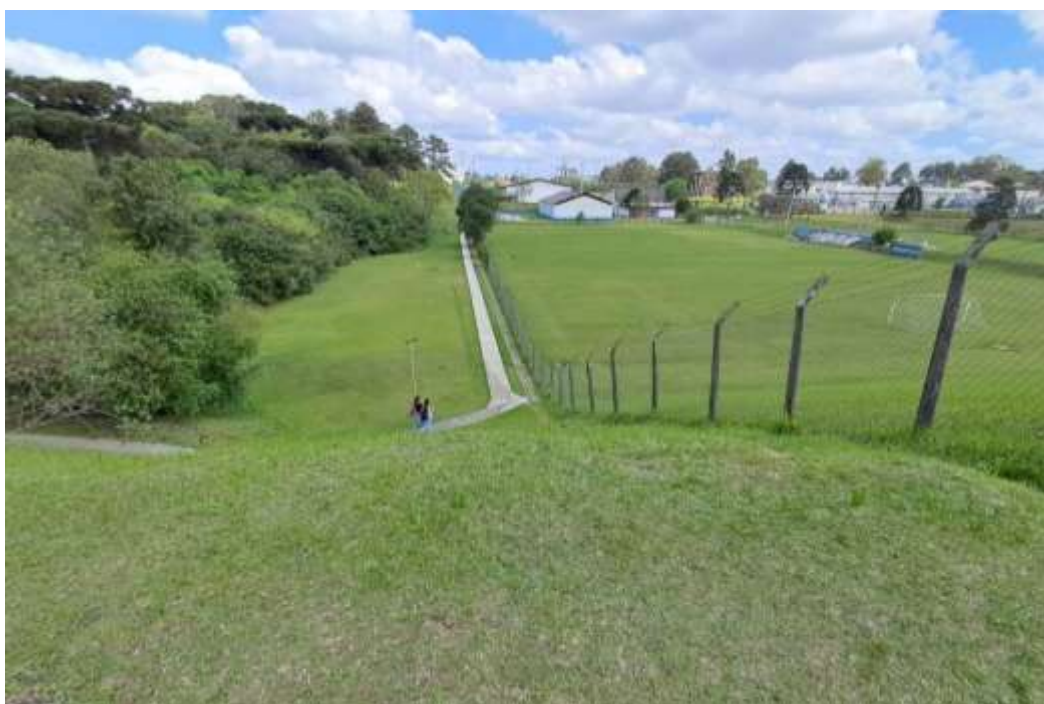
Figura 4 - Trecho de galeria subterrânea. Foto obtida do topo da encosta direita do vale

Já no trecho C, Araújo et al. (2017) realizaram o levantamento das coordenadas dos poços de visita da galeria subterrânea, utilizando método relativo estático rápido de posicionamento por satélite (GNSS-GPS), obtendo desvios padrão variando entre 0,05 m a 0,67 m. Ainda que o córrego permaneça oculto no sistema subterrâneo, a morfologia do terreno ainda evidencia características do vale original, perceptíveis na variação topográfica observada na área (Figura 4).

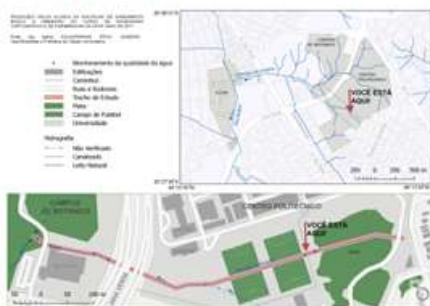
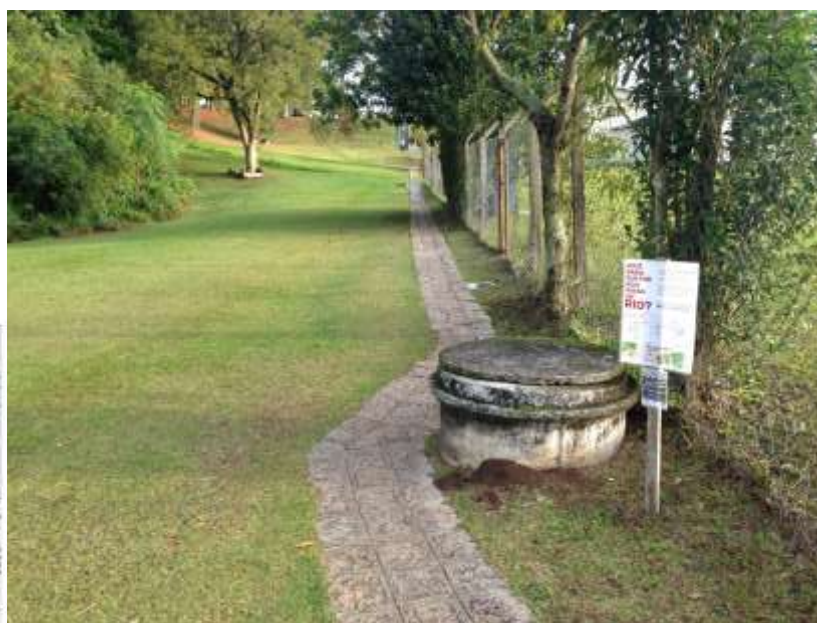
Figura 5 - Placa informativa de 2017, indicando a presença do Córrego.

Na bacia do Córrego Aviário, em 2017, foi instalada uma placa informativa (Figura 5) indicando a presença do córrego subterrâneo. A experiência demonstrou potencial para despertar a atenção dos transeuntes à existência do rio canalizado com galeria de seção fechada e à paisagem associada ao antigo vale fluvial. Constatou-se que a sinalização visual contribuiu para romper a invisibilidade do curso d'água, fato evidenciado pela abordagem espontânea do público para dialogar sobre o projeto, despertando o interesse pela identidade hidrográfica da região.
