## **ENSAIO DE ENCHIMENTO E Esvaziamento de Poço de Infiltração em Cambissolo em Brasília, DF**

*Márcio Bittar Bigonha<sup>1</sup>; Artur Borges Barros<sup>2</sup>; Maria Elisa Leite Costa<sup>3</sup>; Sergio Koide<sup>4</sup>*

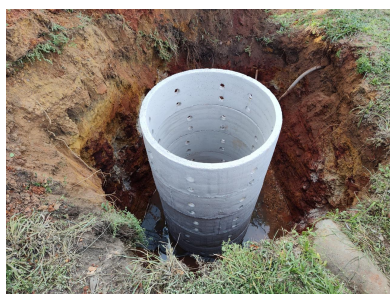
Figure 3: Poço de infiltração - detalhe do processo de construção com anéis de concreto.

Antes da realização de experimentos, buscou-se a caracterização do poço de infiltração e levantamento de características gerais de operação do dispositivo. Foram fornecidos, pela equipe da CSANEO, registros da construção do poço, o que facilitou a compreensão da sua configuração. As figuras 3, 4 e 5 apresentam registros do processo de construção do poço.

Em uma visita realizada no dia 13 de novembro de 2023, foram observados os 8 poços instalados na área de estudo. Os poços foram construídos com a utilização de peças pré-fabricadas de concreto e sua montagem foi realizada no local. Para a potencialização do processo de infiltração, foram acopladas às laterais dos poços, nos furos observados na figura 3, colunas de manta bidim preenchida com material granular. Para a avaliação do presente trabalho, foi escolhido um dos oito poços do condomínio. O critério de escolha foi a facilidade de acesso, já que todos os poços foram construídos na mesma época e apresentaram condições semelhantes. A figura 6 apresenta representações esquemáticas e registra as dimensões do dispositivo estudado. As dimensões apresentadas não estão em escala.

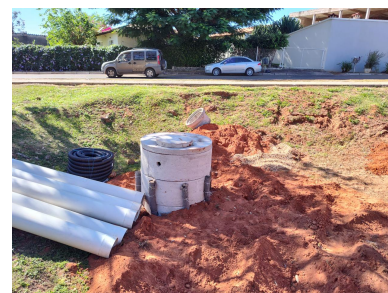
Figure 5: Poço de infiltração - configuração final antes de conexão com a rede.

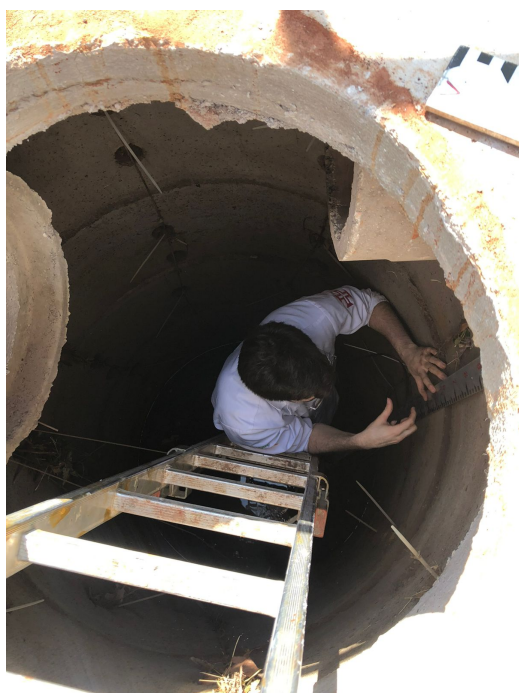
Para a medição do nível d'água no dispositivo durante o procedimento experimental, foram instaladas réguas linimétricas dentro do poço de infiltração, como apresentado nas figuras 7 e 8, de modo que se pudesse definir o nível inicial de água e sua variação com o tempo. Para o enchimento do poço, o condomínio RK disponibilizou um caminhão-pipa abastecido com água e dotado de dispositivo de bombeamento.

Figure 7: Poço de infiltração - detalhe da instalação da régua linimétrica.

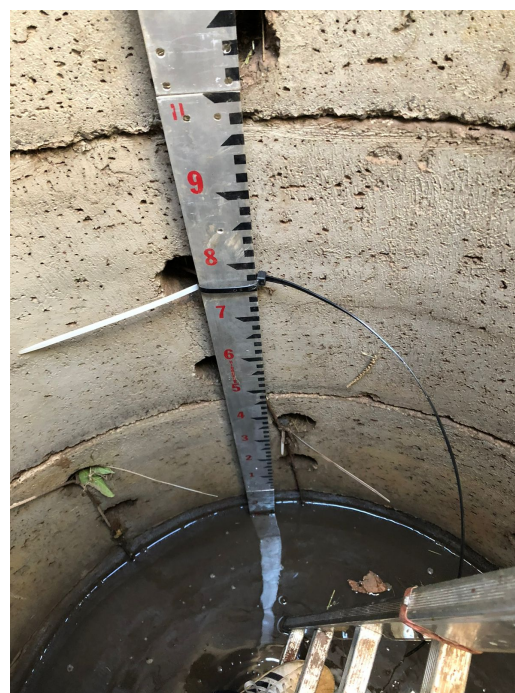
Figure 8: Poço de infiltração - detalhe da régua linimétrica e nível d'água.

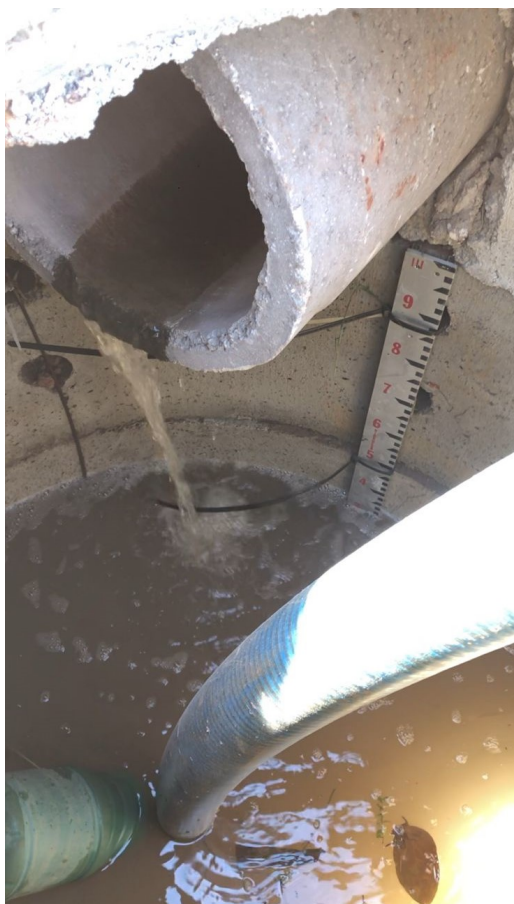
Figure 10: Registro da ocorrência de vazões na rede durante o ensaio em campo.

O gráfico da figura 9 apresenta os dados coletados em campo explicitando as fases de enchimento (00:00:00 a 00:05:48; e 01:33:26 a 01:37:16) e esvaziamento do poço de infiltração (00:05:48 a 01:33:26; e 01:37:16 a 03:20:43). Pode-se observar com clareza que o enchimento, realizado por meio de bombeamento, é realizado em curto espaço de tempo, mas que pode ser bem descrito pelos dados de campo. Os dados de esvaziamento também são apresentados com clareza, mas se pode verificar facilmente o período de ocorrência da interferência no procedimento experimental. A figura 10 é um registro fotográfico do momento em que se verificou a ocorrência da interferência do ensaio. Trata-se de uma vazão afluyente no conduto de alimentação do poço de infiltração. Uma vez que não havia precipitação na bacia, e que a vazão foi baixa e por curto período de tempo, é possível inferir que tenha se tratado de água proveniente de lavagem de calçadas coletadas pelo sistema de drenagem. Calculando taxa de infiltração e volume infiltrado no experimento para os dois eventos de esvaziamento por infiltração, são obtidos os valores apresentados nos gráficos das figuras 11 e 12.
