## **ESTUDO DE CASO DO ALAGAMENTO NA AVENIDA SIDERAL DO BAIRRO JARDIM IPANEMA 1 E VIABILIDADE DO USO, POR MEIO DO PRÉ-DIMENSIONAMENTO, DE POÇOS DE INFILTRAÇÃO, PAVIMENTO POROSO E TRINCHEIRA DE INFILTRAÇÃO**

*Thiago Hermes da Silva<sup>1</sup>, Carlos Eugênio Pereira<sup>1</sup>*

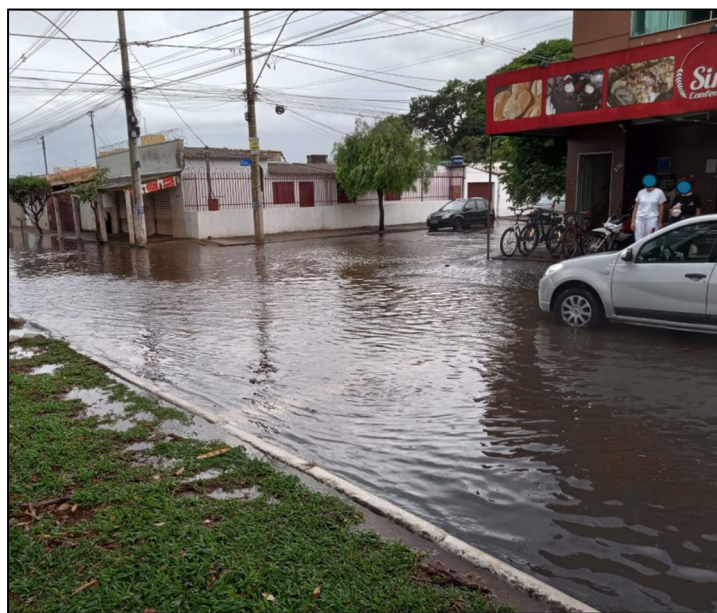
O local alagado (Figura 1) possui pontos importantes para os moradores próximos, sendo um deles, e o mais afetado, uma padaria local muito movimentada, um bar e um ponto de ônibus, onde

Figura 1 – Alagamento da Avenida Sideral

Diversos fatores podem contribuir para o alagamento na região estudada.

A primeira delas é a falta de áreas permeáveis: O local é densamente ocupado por casas e uma escola. Sendo um bairro antigo, é provável que a taxa mínima de permeabilidade do solo exigida pela legislação municipal (20%) não seja atendida (UBERLÂNDIA, 2026).

Outro fator é o terreno plano: O relevo de chapada possui pouca declividade, dificultando o escoamento superficial. Com a construção de pavimentos e meios-fios, cria-se uma estrutura propícia para acúmulo de água.

O sistema de drenagem existente também é ineficiente: A região já possui um sistema de drenagem convencional, porém, esse sistema não consegue atender o local a montante da primeira boca de lobo, onde o escoamento superficial não é suficiente para direcionar as águas de chuva para ela.

Há impedimentos na sarjeta: Existem pontos críticos no local que dificultam a passagem da água, como sujeira, construção inadequada de passagem para cadeirantes e a presença de quebra-molas com estreitamento da sarjeta.

Por fim, a má execução do pavimento e sarjeta: Durante o recapeamento da avenida, a falta de estudos topográficos pode ter gerado pontos baixos no pavimento, contribuindo para o acúmulo de água.

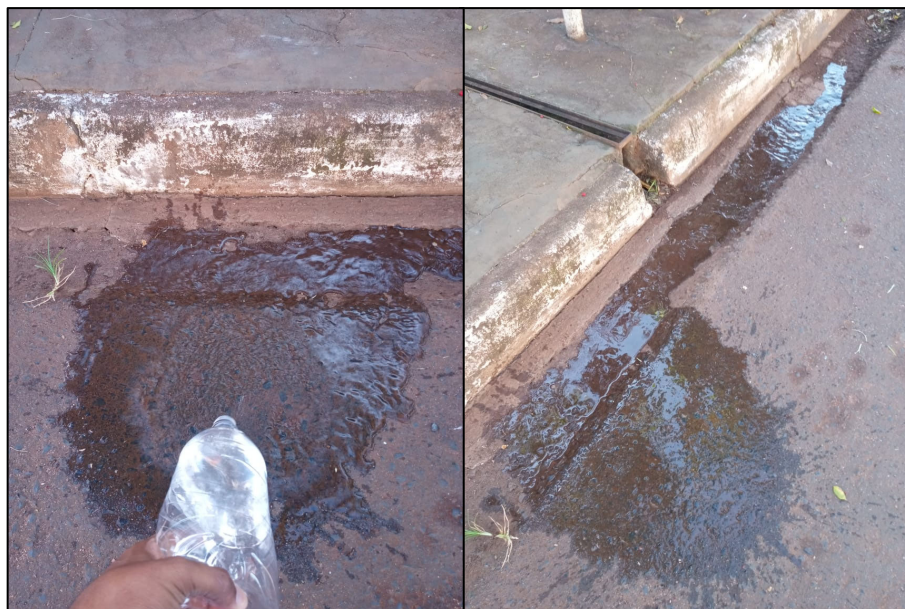
A área da microbacia de contribuição foi determinada através de ensaios de campo com despejo de água (figura 5) para observar o sentido do escoamento nas sarjetas, complementado pelo uso do Google Earth. A área total de contribuição foi estimada em 30.417,53 m<sup>2</sup> (3,04 hectares).

Figura 5 – Obtenção o sentido de escoamento da sarjeta
