ANÁLISE DOS IMPACTOS AMBIENTAIS DA URBANIZAÇÃO SOBRE O CÓRREGO DO TAMBORIL EM JALES - SP

ANALYSIS OF THE ENVIRONMENTAL IMPACTS OF THE URBANIZATION ON THE TAMBORIL STREAM IN JALES - SP

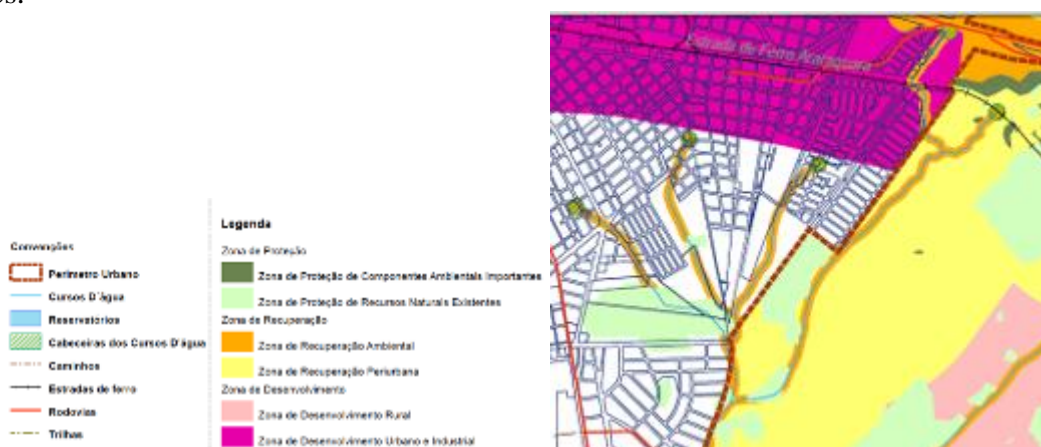
Segundo o mapa de zoneamento ambiental do Plano Diretor Ambiental de Jales, Figura 3, as margens do Córrego do Tamboril são em sua maior extensão Zona de Recuperação Ambiental, inclusive suas nascentes e apresenta também algumas zonas de Proteção de Recursos Naturais Existentes.

Figura 3 - Zoneamento ambiental do Córrego do Tamboril
Fonte: Plano Diretor Ambiental de Jales
