## **DELIMITAÇÃO DE ÁREAS DE ALTO E MUITO ALTO RISCO À INUNDAÇÃO E MOVIMENTOS DE MASSA AOS MUNICÍPIOS DE BRASILÉIA E EPITACIOLÂNDIA, ESTADO DO ACRE, EM RESPOSTA A CHEIA HISTÓRICA OCORRIDA NO PERÍODO DE JANEIRO – MARÇO DE 2015.**

## **DELIMITATION OF AREAS OF HIGH AND VERY HIGH RISK TO FLOOD AND MASS MOVEMENTS TO THE MUNICIPALITIES OF BRASILÉIA AND EPITACIOLÂNDIA, STATE OF ACRE, IN RESPONSE TO HISTORICAL FLOOD OCCURRED IN THE PERIOD OF JANUARY - MARCH OF 2015**

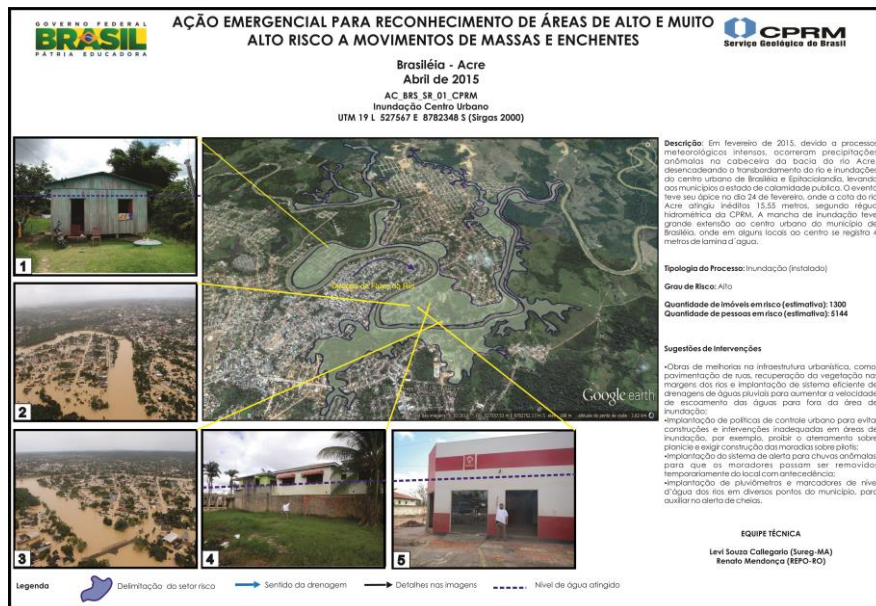
Figura 2 – Prancha confeccionada representando a mancha de inundação referente ao pico máximo atingido na cheia.

A inundaç o de Fevereiro de 2015 no rio acre, divisor dos munic pios de Brasil ia e Epitaciol ndia foi de amplitude tal, que em alguns pontos fora reconhecido em campo laminas d' guas de at  seis metros de altura ao centro urbano. Al m de um mapeamento in situ no pico da cheia. Em lugares que estavam fora de acesso na  poca foram registrado ap s a vazante. Os resultados desta cartografia   vista na Figura 2. Esta amplitude   devido ao crescimento urbano em  reas topogr ficas baixas conhecidas geomorfologicamente como plan cies de inunda o.

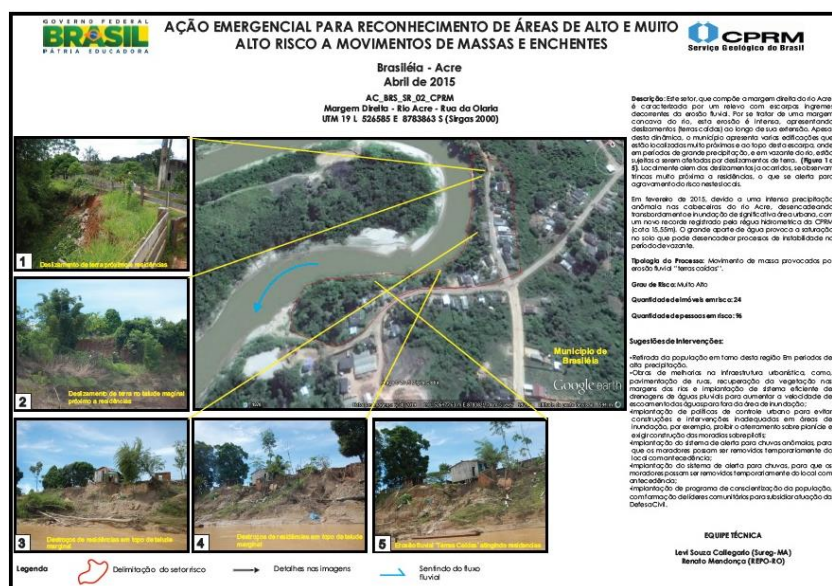
Em resposta a vazante do rio, como naturalmente era de se esperar observou-se a intensificação da erosão fluvial. As áreas marginais ao rio Acre são formadas por sedimentos de baixa coesão, onde após período de saturação devido a inundação, provoca o colapso mecânicos destas mesmas. É sabido que por causa da cultura provinda dos antepassados ribeirinhos, que outrora ocupavam a orla destes rios, pois os mesmo eram a única via de acesso que possuíam, é comum em municípios amazônicos a ocupação destas áreas sem qualquer controle. E registrado também descarte de águas servidas as quais corroboram com a instabilidade do terreno. Foram reconhecidas 13 áreas exposta a este problema. Um exemplo destas áreas está na Figura 3.

Figura 3 – Prancha confeccionada representando um dos setores de risco a movimentos de massa.

Algumas sugestões de intervenção em áreas de movimentação de massa consistem em: saneamento básico e drenagem de águas pluviais, pavimentação das ruas, orientação da defesa civil quanto aos locais mais aptos à construção de novas moradias, tratamento de alguns taludes com obras de contenção/impermeabilização previamente analisada por técnico habilitado.

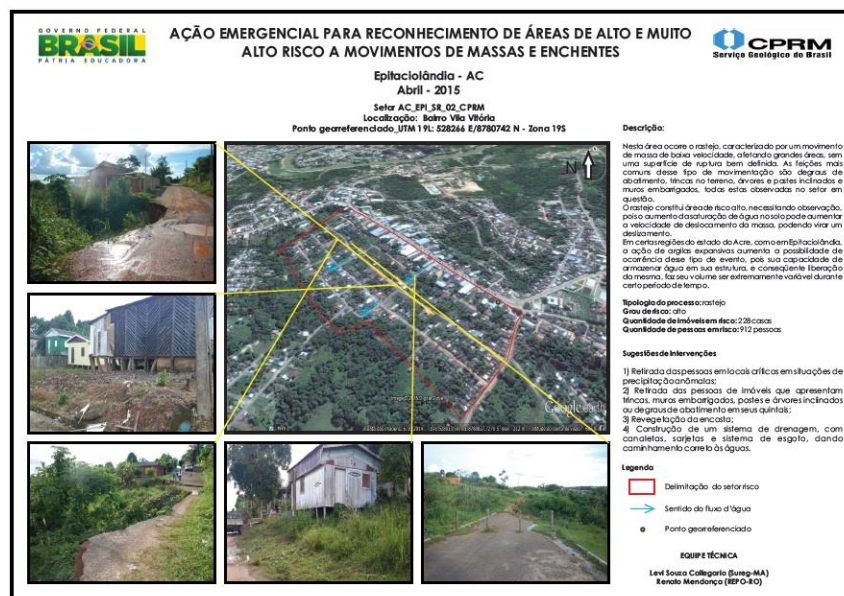
Em áreas de topografias mais altas em relação ao canal do rio Acre, em específico no município de Epitaciolândia, observa-se em áreas que apresentam declividade maior do que 2% uma movimentação lenta, comum a substratos compostos por argilas expansivas, denominado rastejos. Este tipo de deslizamento põe em risco edificações e é reconhecido por fendas e rachaduras nas edificações, árvores arbustos e cercas inclinadas. Um exemplo de área reconhecida com este tipo de movimento pode ser visto na Figura 4.

Figura 4 – Prancha confeccionada representando um dos setores de risco a movimentos de massa do tipo Rastejo.
