## POLUIÇÃO HÍDRICA: O CASO DO SANEAMENTO BÁSICO NA COMUNIDADE DE ITACOÃZINHO EM ACARÁ - PARÁ

## HYDRICAL POLLUTION: THE CASE OF BASIC SANITATION IN THE COMMUNITY OF ITACOÃZINHO IN ACARÁ - PARÁ

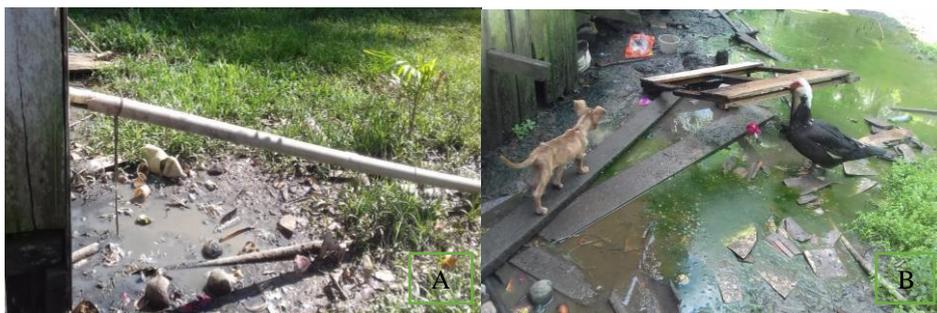
Figura 3 - Esgoto doméstico lançado a céu aberto

A comunidade não possui sistema de esgotamento sanitário, ou seja, não existe rede coletora de esgoto, assim não há o tratamento do efluente das residências. Desta forma, o esgoto doméstico é lançado a céu aberto como pode ser visto na Figura 3 (A e B), o que parte infiltra no solo ou é escoado até chegar nos córregos mais próximos alcançando o rio Maracujá, onde a população da localidade utiliza para fins recreativos, bem como, algumas famílias às margens utiliza para lavar roupas/louças e tomar banho.

Quanto ao esgotamento sanitário, a necessidade de instalação de sistemas individuais de tratamento de esgoto sanitário se mostrou indispensável e urgente. O contato da população com os afluentes é inevitável, o que prejudica a qualidade de vida e saúde pública local. Ademais, o lançamento de esgoto bruto prejudica a qualidade do rio furo do Maracujá, corpo hídrico de suma importância sociocultural para comunidade, pondo em risco costumes e atividades desenvolvidas no rio, como o lazer e lavagem de roupas.

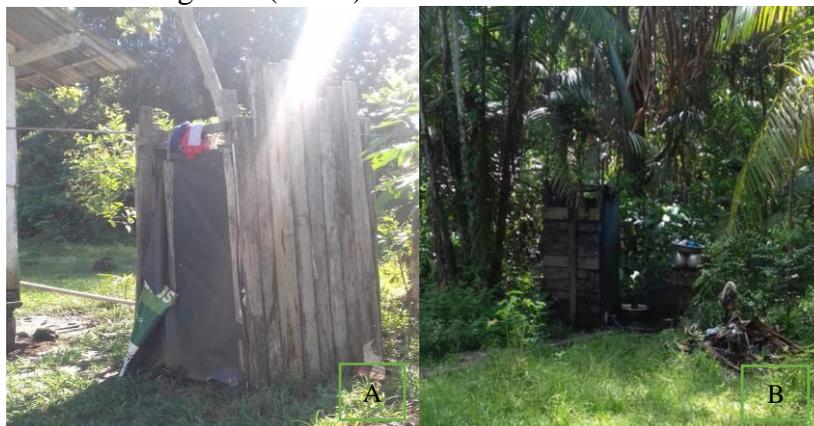
Figura 4 - banheiro a céu aberto utilizando a fossa negra

Além disso, as residências não possuem instalações hidrossanitárias de esgoto, logo, utilizam da fossa negra, a qual consiste em um buraco no solo, não necessariamente coberto, onde são levados os dejetos, esse conteúdo pode vir a se infiltrar no solo trazendo riscos de contaminação aos lençóis freáticos, como pode ser visto na Figura 4 (A e B).

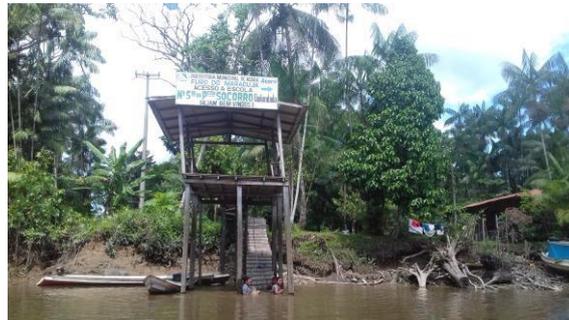
Figura 5 - Entrada de acesso à escola.

A partir dos resultados, constatou-se que as residências da comunidade não ocupam áreas de risco, pois não há registros de enchentes ou inundações. Todos moradores alegaram não ter problemas com o aumento do nível do rio. Na Figura 5 pode-se verificar a entrada que dar acesso à escola e a estrutura das residências são do tipo palafitas, para evitar problemas com a elevação do rio, já que o mesmo sofre influência de maré.

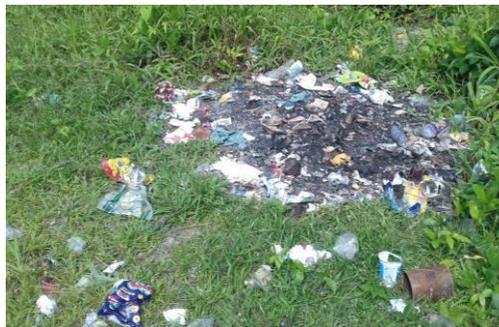
Figura 6 - Resíduos sólidos queimados

A comunidade não possui os serviços de coleta de resíduos sólidos, assim a partir dos questionários, 93,75% os moradores informaram queimar todo o seu resíduo gerado, como ilustrado na Figura 6, o restante lança o resíduo direto no corpo hídrico.

Quanto aos resíduos sólidos, na comunidade, eles são dispostos de forma inadequada, quase todos os entrevistados disseram que queimam sua produção de resíduos, enquanto outros despejam sem nenhum tipo de tratamento ou separação os resíduos nas florestas e no rio, o que gera problemas sanitários e ambientais inevitáveis. Pois, são responsáveis pela poluição do ar, quando ocorre a queima dos resíduos, do solo e pela poluição das águas superficiais e subterrâneas.
