AVALIAÇÃO DAS CONDIÇÕES DE BALNEABILIDADE DAS PRAIAS DA ILHA DE ITAPARICA, BAHIA

ASSESSMENT OF CONDITIONS SUITABILITY OF BEACHES OF THE ISLE OF ITAPARICA, BAHIA

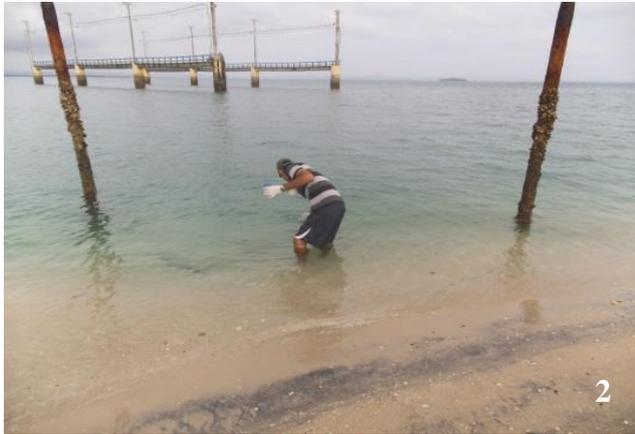
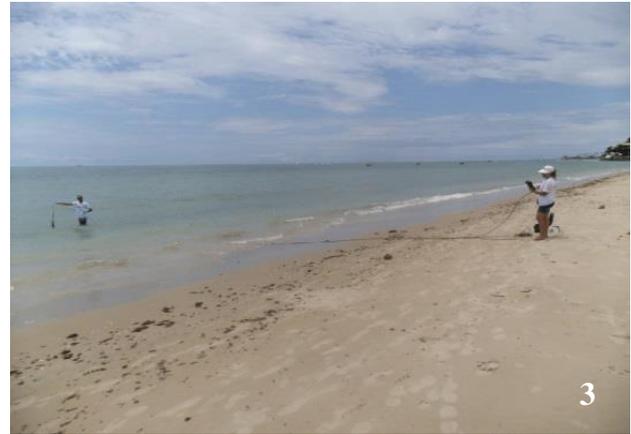
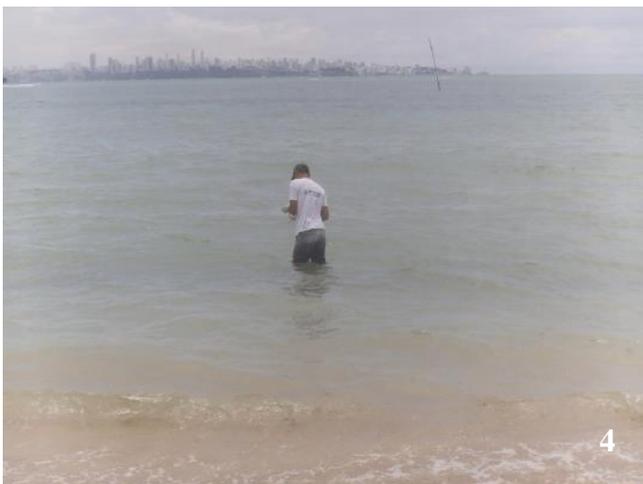
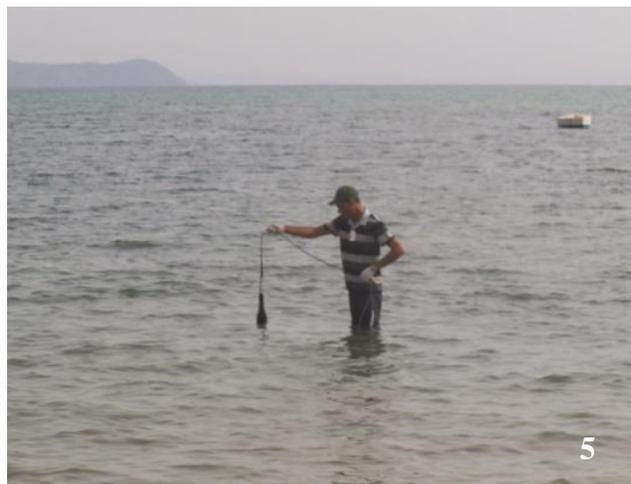
Figuras 2, 3, 4 e 5 – Coleta de água (2 e 4) e medição dos parâmetros físico-químicos (3 e 5). Fonte: Jacqueline Souza

Os parâmetros físico-químicos, temperatura e pH, foram medidos *in situ* com a sonda multiparâmetro marca Horiba® modelo U52-G (Figuras 03 e 05). Os procedimentos de coleta da água foram baseados na resolução CONAMA n°. 274/00 e seus resultados foram comparados com os limites recomendados por essa mesma resolução e pela resolução N° 357/05 e N° 20/86. Os pontos de coleta das amostras em cada praia foram escolhidos levando-se em consideração a quantidades de banhistas concentrados em determinada área.

Foram coletadas um total de 05 (cinco) amostras em cada ponto. A amostragem foi efetuada em local que apresenta a isóbata⁴ de 1 metro, além disso, para as coletas de água foram utilizados frascos de vidro de 500 ml estéril, que foram coletadas manualmente, utilizando para isso luvas descartáveis (Figuras 02 e 04). A amostra foi identificada com o nome da praia, data e hora da coleta e em seguida acondicionada em um recipiente refrigerado e encaminhado imediatamente para

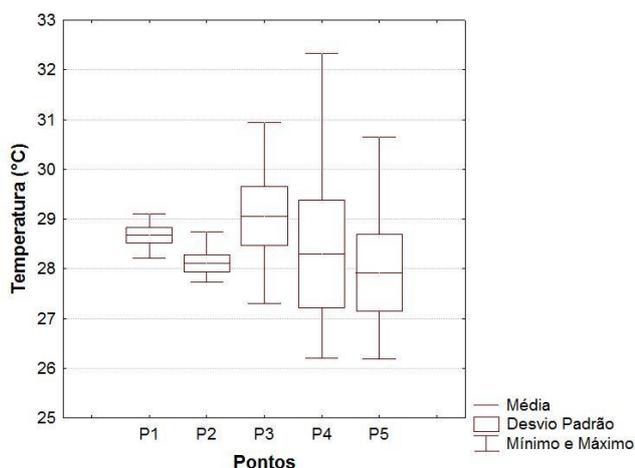
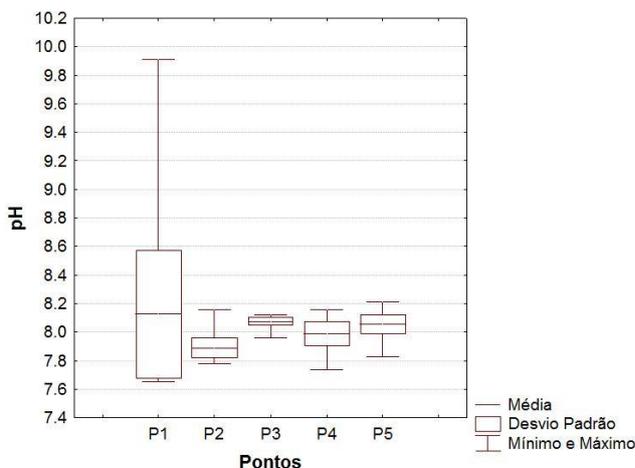
No período de amostragem a temperatura da água das praias analisadas oscilou em torno de 26,18 °C a 32,34 °C (Figura 6). O pH da água esteve entre 7,65 a 9,91. Sendo que nas praias de Ponta de Areia (P2), Mar Grande (P3), Conceição (P4) e Barra Grande (P5) oscilaram de 7,74 a 8,21 e na praia de Ponta de Itaparica (P1) a variação ocorreu na faixa de 7,65 a 9,91 (Figura 7).

Figuras 6 e 7- Valores de Temperatura e pH da água das praias analisadas

A Resolução CONAMA nº 357/05 estabelece para águas salinas um pH com faixa de variação entre 6,5 a 8,5, dentro da qual o pH pode oscilar, sem ocasionar riscos para a saúde dos banhistas. Os resultados mostram que, exceto a Praia de Ponta de Itaparica, todas as amostras analisadas estão dentro dos padrões estabelecidos pela referida lei.

Segundo Mendes & Oliveira (2004) na maior parte dos casos, a gama de variação dos valores do pH das águas superficiais, situa-se entre 6,5 e 8,5 entretanto, podem, como consequência da atividade biológica das algas, apresentar em especial no verão, valores de pH elevados, como foi verificado na praia de Ponta de Itaparica. O elevado valor do pH na água da praia, pode ocasionar nos usuários a irritação da pele e dos olhos após o banho.

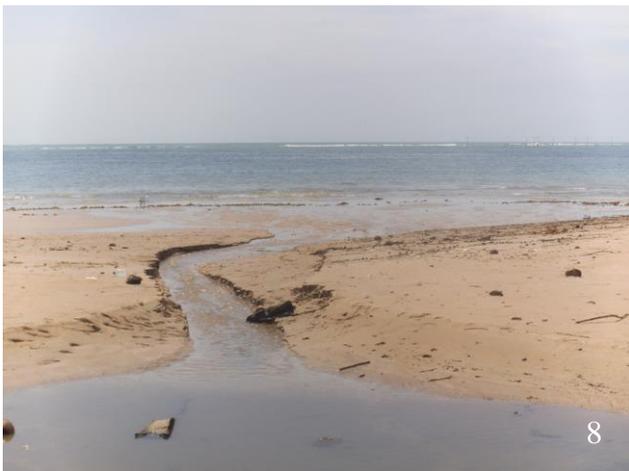
Figura 8 – Rio da Ilhota, Praia de Mar Grande. Fonte: Jacqueline Souza

Na praia de Mar Grande o ponto foi qualificado como próprio para banho e suas águas foram enquadradas na categoria de muito boa, uma vez que 80% das amostras analisadas apresentaram valores inferiores a 500 Coliformes Termotolerantes e 2.500 Coliformes Totais em 100 ml de água. Entretanto, em uma das amostras, foram constatados níveis de Coliformes Termotolerantes e Coliformes Totais acima do permitido pelas Resoluções CONAMA nº 274/2000 e Nº 20/86. Estes altos índices de Coliformes encontrados, podem estar relacionados ao lançamento de efluentes domésticos no rio da Ilhota, que deságua na praia de Mar Grande e/ou pela ocorrência de chuva no dia anterior à coleta.

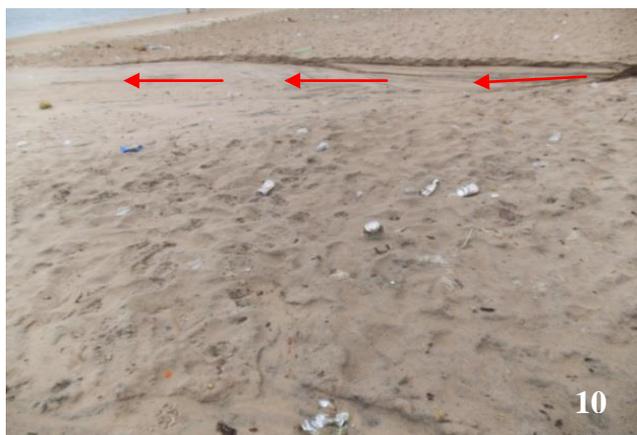
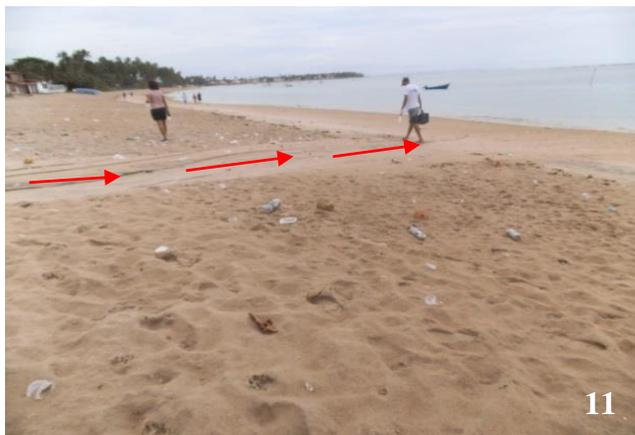
O alto nível de Coliformes Totais encontrados na praia de Barra Grande pode estar associado ao esgoto doméstico, onde se observou emissões pontuais de despejo inadequado de efluentes provenientes de algumas barracas e residências. Além disso, a ocorrência de chuva no dia anterior a coleta e a grande quantidade de resíduos sólidos podem ter influenciado na qualidade da água (Figura 10 e 11).

Figuras 10 e 11 – Esgoto proveniente de barracas e residências, praia de Barra Grande.
