AVALIAÇÃO DA EROSIÃO A JUSANTE DA BACIA DE DISSIPAÇÃO POR RESSALTO HIDRÁULICO EM MODELO REDUZIDO

EVALUATION OF EROSION DOWNSTREAM OF HYDRAULIC JUMP STILLING BASIN ON PHYSICAL SCALE MODEL

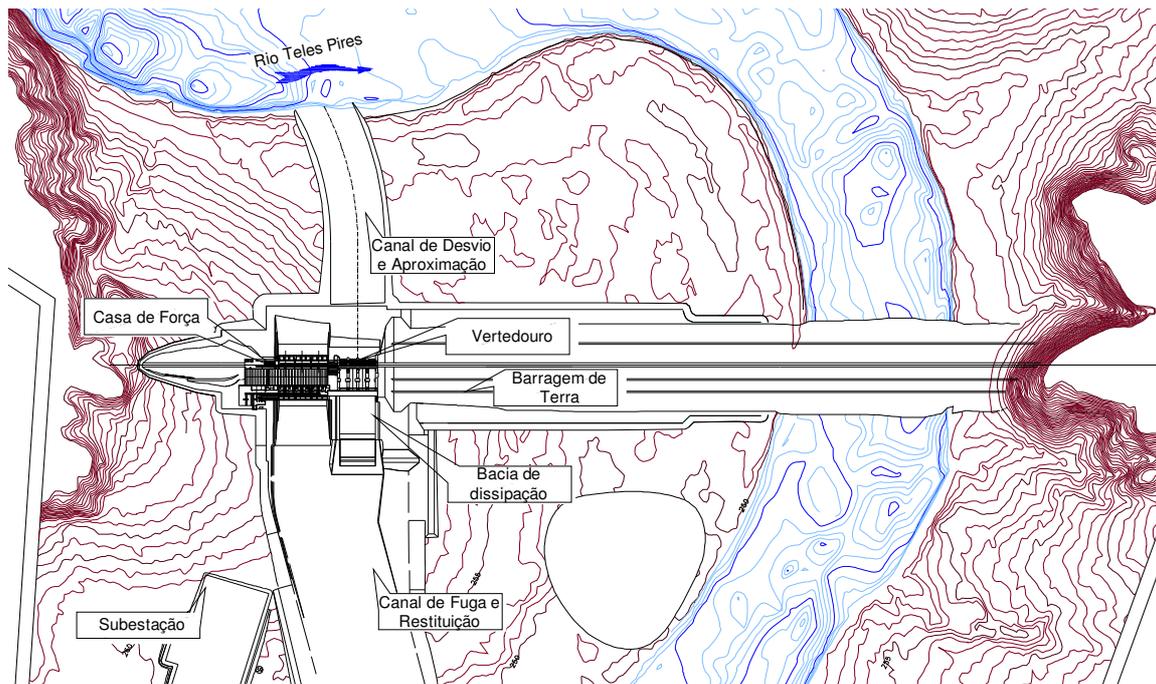
Figura 1 – Arranjo parcial do modelo da UHE Colider, construído na escala geométrica 1:120

Os ensaios de erosão foram realizados no modelo reduzido da UHE Colider (Rio Teles Pires, 300 MW, empreendimento com outorga de concessão da Copel Geração e Transmissão S.A.), construído no laboratório do Cehpar/Lactec na escala geométrica 1:120 e operado de acordo com os critérios de semelhança de Froude. O arranjo parcial da usina reproduzido no modelo é mostrado na figura 1.

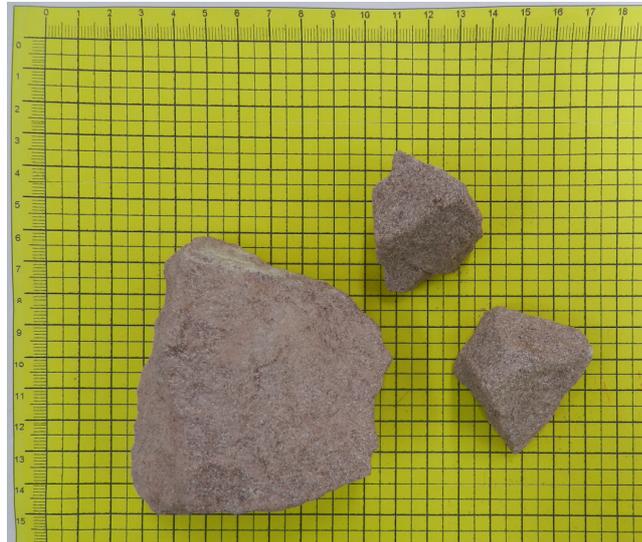
Figura 2 – Arenito feldspático avermelhado da formação Dardanelos

No caso da UHE Colider, o maciço rochoso que aflora na região é constituído por arenitos feldspáticos avermelhados da Formação Dardanelos, indicados na figura 2. Na região do canal de restituição, o arenito exposto apresentou baixa resistência e a avaliação em campo, realizada através da imposição de um jato de água de energia equivalente a uma carga de aproximadamente 10 m sobre a rocha, constatou sua grande erodibilidade, com fragmentação em partículas pequenas e carregamento para jusante.

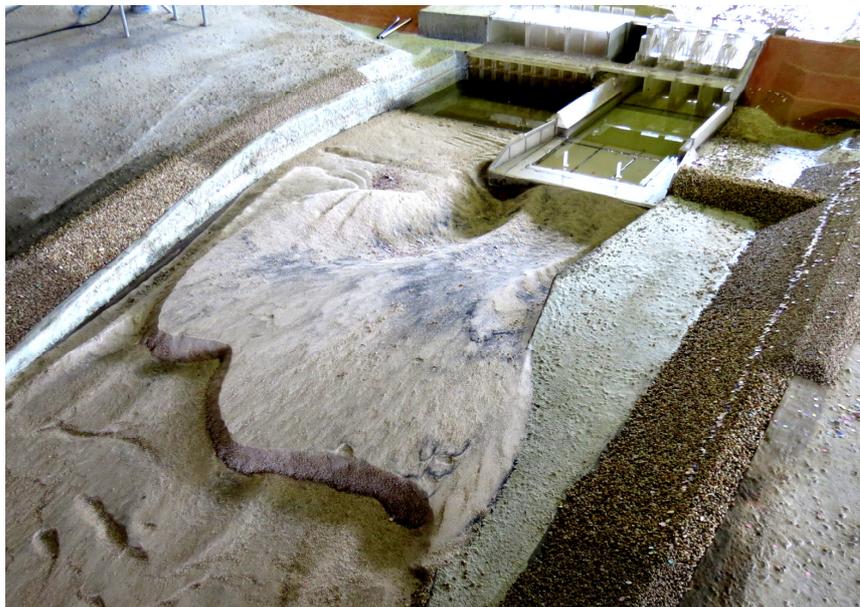
Figura 3 – Resultado do ensaio de erosão após simulação da vazão de 4.555 m³/s (Tr=100 anos) passando pelo vertedouro – Estimativa inicial da fragmentação do arenito utilizando areia peneirada de diâmetro médio de 6,5 cm (dimensão transposta para valor de protótipo).

diâmetro médio de 6,5 cm e diâmetro mínimo de 0,9 cm. O resultado erosivo obtido a partir dessa estimativa é mostrado na figura 3. Nota-se que houve formação de barra, a qual atingiu 6,6 m de altura, fato contrário às observações realizadas no teste em campo, no qual se averiguou que a rocha fragmentada seria carregada, não havendo, portanto, formação de barras.

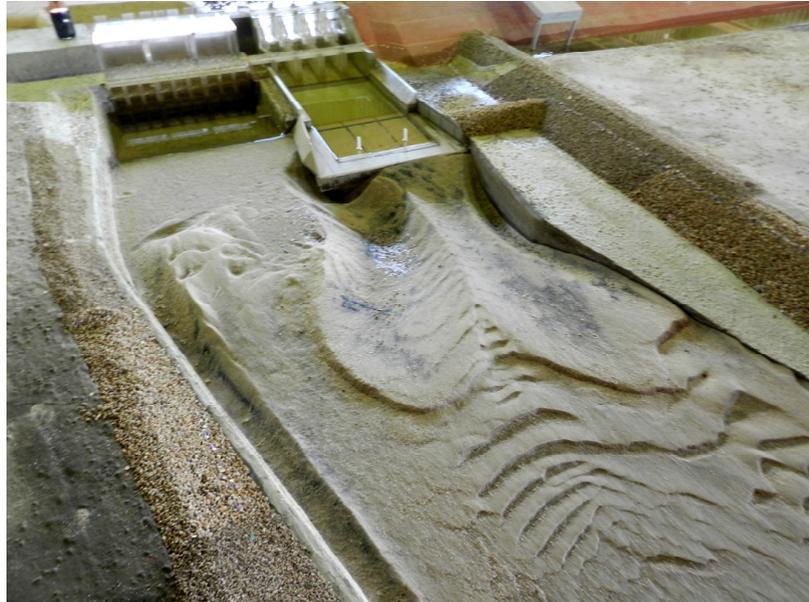
Figura 4 – Resultado do ensaio de erosão após simulação da vazão de 4.555 m³/s (Tr=100 anos) passando pelo vertedouro – Estimativa inicial da fragmentação do arenito utilizando areia peneirada de diâmetro médio de 6,5 cm (dimensão transposta para valor de protótipo) e remoção das barras formadas durante o ensaio

Assim, foi criado um dispositivo simples de funcionamento similar a um sifão, capaz de retirar a areia depositada e impedir a formação das barras durante o ensaio. Os resultados obtidos utilizando esse mecanismo são mostrados na figura 4. Observa-se que a fossa de erosão formada é mais profunda (aumentou de 10,5 m para 16,4 m) e a erosão junto à estrutura, mais intensa

(aumentou de 10 m para 13 m), confirmando a influência das barras e, logo, a necessidade de retirá-las durante o ensaio para obtenção de resultados de maior probabilidade de ocorrência em campo.

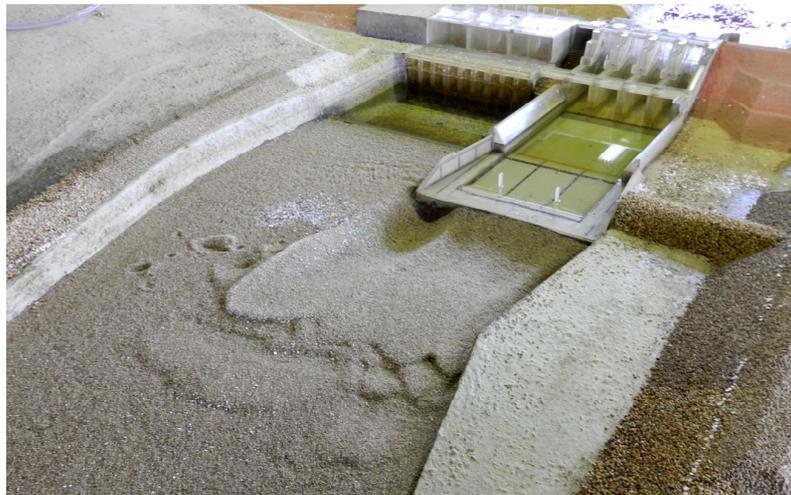
Figura 5 – Resultado do ensaio de erosão após simulação da vazão de 4.555 m³/s (Tr=100 anos) passando pelo vertedouro – Estimativa inicial da fragmentação do arenito utilizando material granular de diâmetro médio de 24 cm (dimensão transposta para valor de protótipo) e remoção das barras formadas durante o ensaio

A realização do ensaio de erosão, considerando os ajustes na metodologia feitos com o objetivo de melhorar a semelhança entre os comportamentos do material móvel no modelo e da previsão do arenito fragmentado na obra, resultou na configuração apresentada na figura 5.

Observa-se uma erosão assimétrica, mais intensa à direita a jusante da estrutura. Nessa região a erosão atingiu 11,5 m, sendo que junto à estrutura alcançou cerca de 6 m. O fenômeno da erosão localizada já foi observado anteriormente, conforme ressaltado no relatório do modelo reduzido do Aproveitamento Hidrelétrico 14 de Julho [Mannich *et al.* (2008)] e nos trabalhos referentes aos modelos reduzidos da UHE Foz do Chapecó e UHE Estreito [Fudimori *et al.* (2013)]. Este explica que a causa é a interação do escoamento proveniente do vertedouro com as correntes de retorno formadas na região (essas características do escoamento são mostradas na figura 6). A interação de correntes amplia o movimento circulatório e contribui para a erosão naquela região.

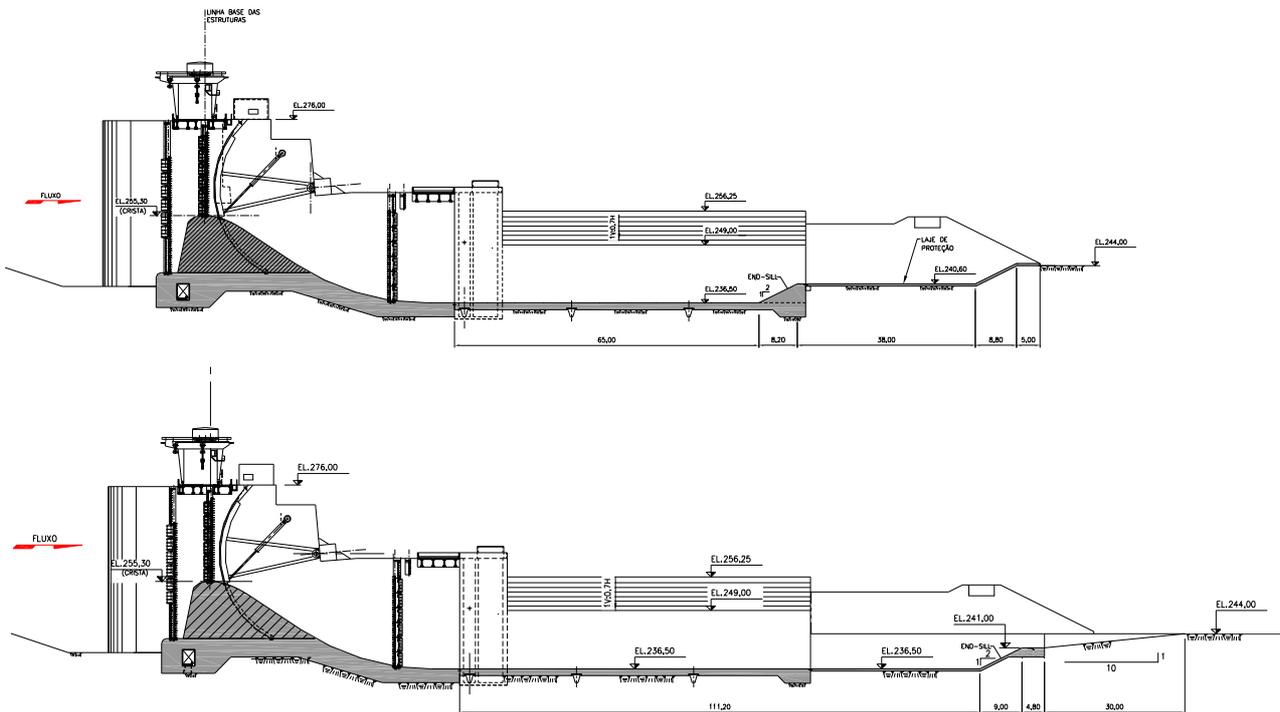
Figura 7 – Modificações implementadas na bacia de dissipação – Acima, configuração anterior às modificações propostas. Abaixo, nova configuração da estrutura.

As modificações, propostas pelo consultor Professor Nelson Pinto, foram realizadas com o objetivo de diminuir as velocidades na saída da bacia de dissipação e estão indicadas na figura 7. Observa-se que o fundo plano da bacia de dissipação na elevação 236,50 m foi estendido e o segundo fundo plano, na elevação 240,60 foi eliminado. A ligação da estrutura com o fundo do canal na elevação 244 m passou a ser feita através de um *end-sill* de inclinação 1V:2H e uma rampa escavada com de inclinação 1V:10H.

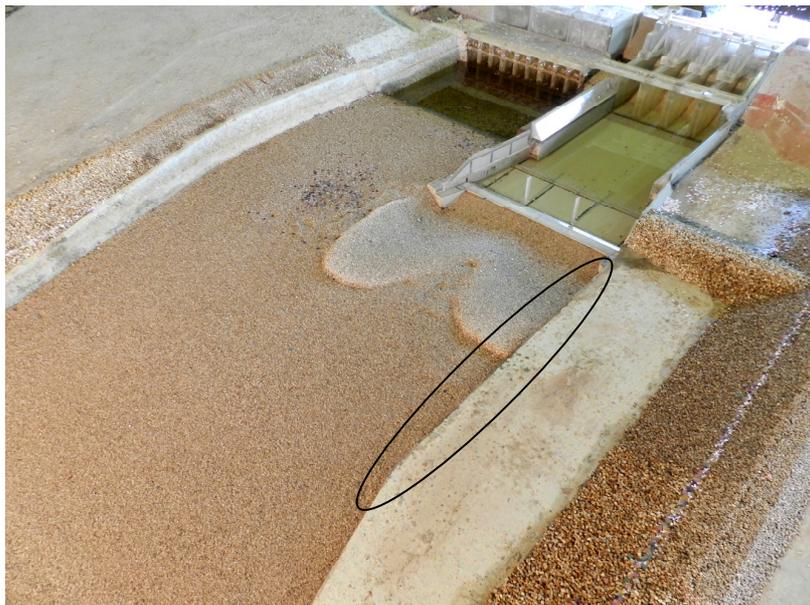
Figura 8 – Resultado do ensaio de erosão após modificação na configuração da bacia de dissipação- Simulação da vazão de 4.555 m³/s (Tr=100 anos) passando pelo vertedouro

Junto a essa alteração, foi proposta a modificação da escavação da margem esquerda do canal para melhorar as condições do escoamento na saída da bacia de dissipação. O resultado da erosão após aplicações das mudanças é apresentado na figura 8. Observa-se a minimização da assimetria e da profundidade da erosão, que atingiu valor máximo de 8,5 m, e, também, redução na extensão da erosão, a qual não atingiu diretamente a estrutura da bacia de dissipação, uma das maiores preocupações geradas nos ensaios antecedentes.

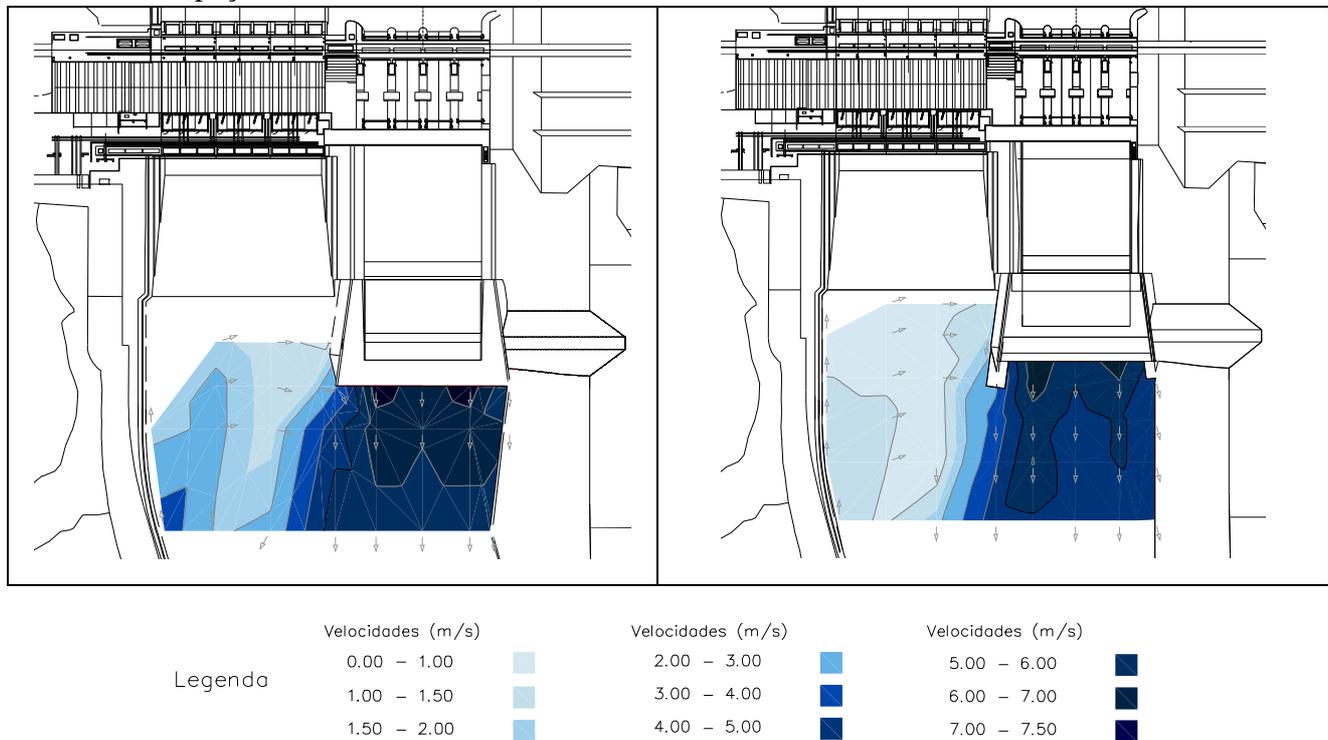
Figura 9 – Comparação do campo de velocidades máximas medidas durante os ensaios. À esquerda, bacia de dissipação original. À direita, nova configuração da bacia de dissipação e alteração na escavação da margem direita

Pode-se dizer que a nova configuração da bacia de dissipação e a modificação na escavação melhoraram as condições de escoamento no canal de restituição, colaborando para a redução da intensidade do campo de velocidades a jusante da estrutura. A figura 9 compara as velocidades máximas medidas durante os ensaios de erosão realizados com operação das duas alternativas de bacia de dissipação.
