XII ENCONTRO NACIONAL DE ÁGUAS URBANAS

DIAGNÓSTICO E AVALIAÇÃO DO LEVANTAMENTO DOS SISTEMAS DE MICRODRENAGEM E PONTOS DE ALAGAMENTOS DA CIDADE DE SANTO ESTEVÃO – BA

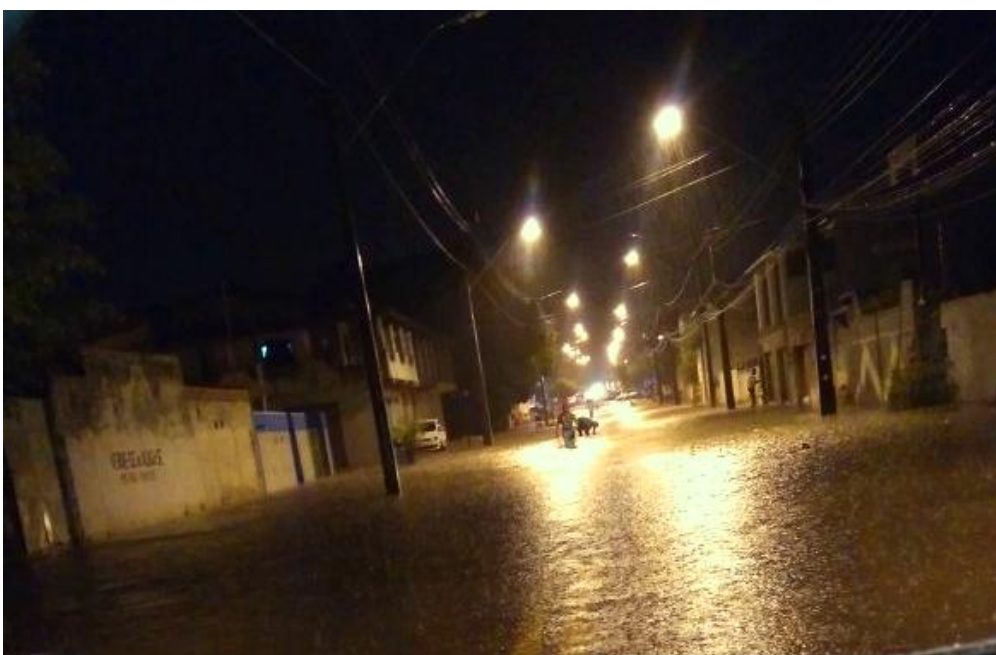
Figura 1 - Avenida Mario Teixeira de Freitas alagada em período de chuva

O município de Santo Estevão tem uma área de 366.597 km², com coordenadas geográficas à latitude 12°25'49" sul e longitude 39°15'05" oeste, com uma altitude de 242 metros. Dista 115,4 km da cidade de Salvador, capital do estado da Bahia e faz parte da região do vale do rio Paraguaçu, contando com uma população de 53.898 habitantes de acordo com a estimativa populacional em 2017 (IBGE, 2017). A cidade apresenta um clima quente e temperado, classificado como Cfa (clima temperado úmido com verão quente) segundo Koppen e Geiger, com temperatura média de 20,6 °C. Apresenta uma pluviosidade significativa ao longo do ano (1554 mm), mesmo o mês mais seco ainda tem muita pluviosidade. Há tempos a cidade vem sofrendo com frequentes problemas de alagamentos, como mostra a Figura 1 a Avenida Mario Teixeira de Freitas em período chuvoso.

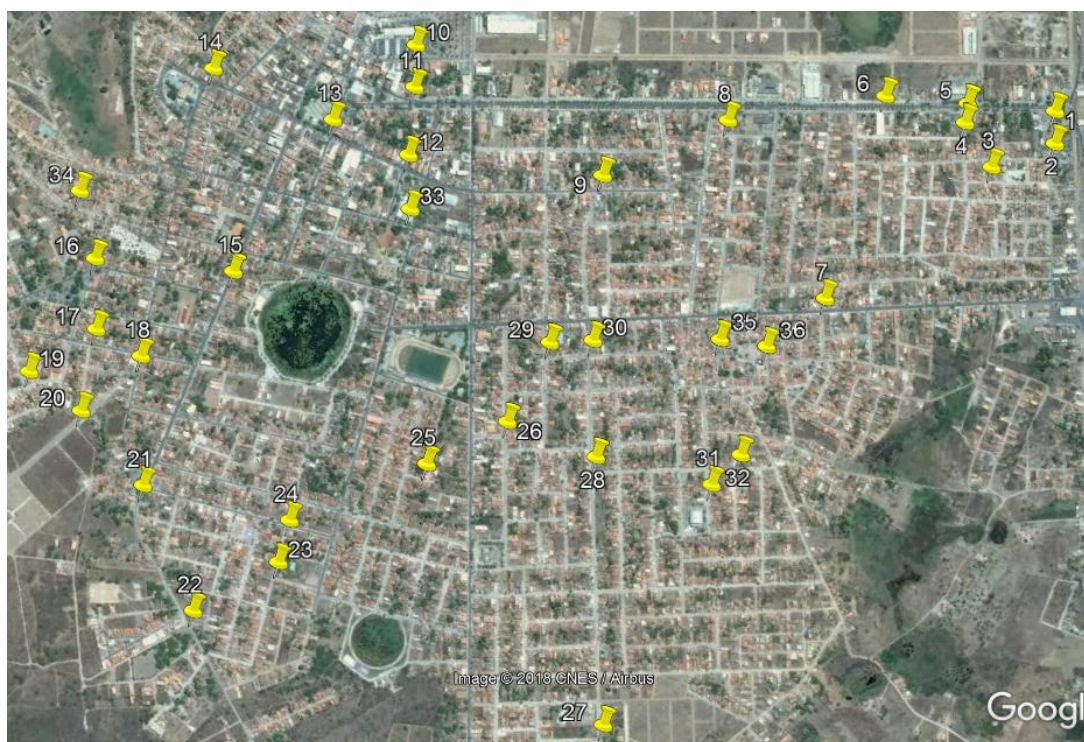
Figura 2 – Locais de alagamentos na cidade de Santo Estevão

Os pontos críticos de alagamentos na cidade foram determinados através de análise das plantas topográficas obtidas na SEOBS, que possibilitou determinar o sentido do escoamento da água e seus pontos de convergência. Além desse método, levou-se em consideração registros e informações de moradores e de profissionais locais. O Google Earth Pro foi o software utilizado para marcar os pontos na imagem de satélite da cidade, como mostra a Figura 2. Ao total, foram detectados 36 locais onde há registros de alagamentos em períodos chuvosos, sendo que dos 36 pontos, 15 não tem rede de drenagem, o que constata a ineficiência e o subdimensionamento dos outros 21 pontos.

Constata-se também pela Figura 6 que há na cidade grandes extensões de ruas sem rede de drenagem, e nessas extensões estão espalhados vários pontos de alagamentos como mostrado na Figura 2.

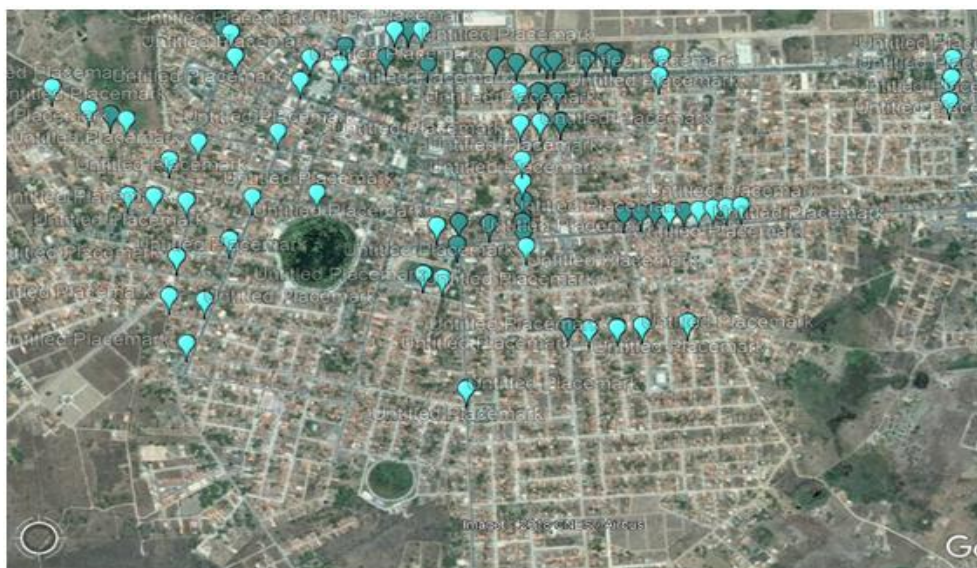
Figura 4 – Localização das bocas-de-lobo na cidade de Santo Estevão

Para o levantamento das bocas-de-lobo da cidade utilizou-se o Google Earth Pro para marcar os pontos com o GPS, como mostra a Figura 4. As bocas-de-lobo encontradas foram de dois tipos: de guia sem depressão e de grelha. Com as visitas a campo constatou-se que cerca de 58% das bocas-de-lobo estão obstruídas por resíduos sólidos, que acabam por reduzir sua eficiência e sua capacidade de captação de água, além de obstruírem as galerias. Cerca de 23% das bocas estão situadas em esquinas, ou seja, mal posicionadas. Apenas 4% estão inoperantes e 16% estão com sua estrutura degradada e tampas quebradas.

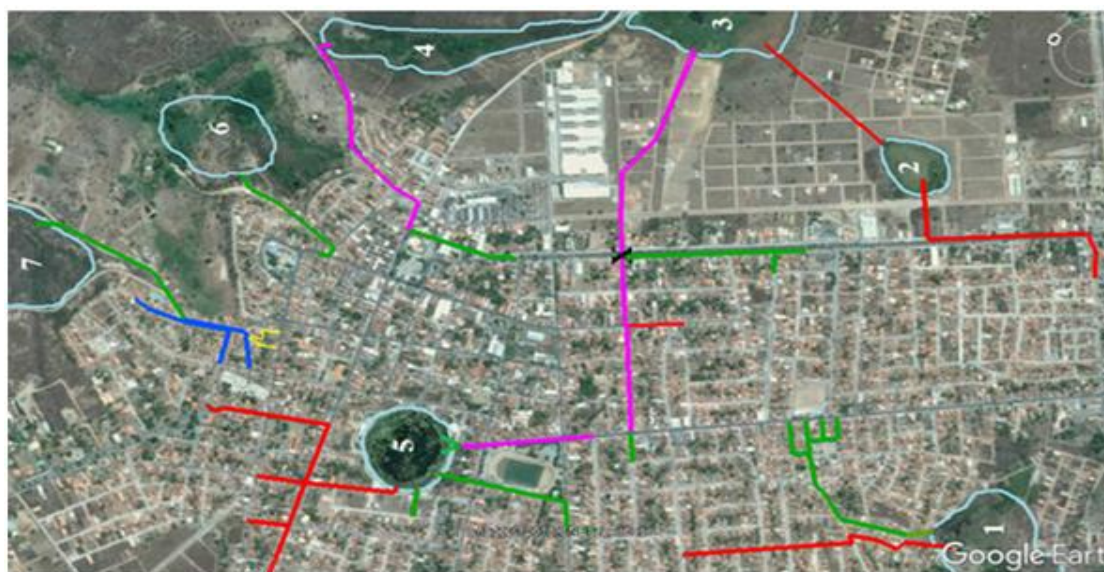
Figura 6 – Redes de galerias existente no cidade de Santo Estevão

As redes de galerias existentes foram traçadas no software Google Earth Pro, como mostra a Figura 6. Para cada diâmetro existente foi atribuído uma cor específica (amarelo = 100 mm, azul escuro = 150 mm, verde = 400 mm, vermelho = 600 mm e rosa = 1000 mm). A jusante do ponto marcado com um “X” em preto na figura, até o corpo receptor, seguem duas manilhas paralelas de 1000 mm. Os corpos receptores foram destacados em azul claro e enumerados (1 = Lagoa do Capim, 2 = Lagoa Dourada, 3 = Lagoa de Zezito, 4 = Riacho do Purrão, 5 = Lagoa de Plínio, 6 = Riacho do Salgado e 7 = Nascente do Cruzeiro do Monte).

Com o levantamento das redes de galerias existentes observa-se que as mesmas foram distribuídas de forma aleatória, e não sendo baseadas em parâmetros de cálculos hidrológicos e hidráulicos. Os diâmetros comerciais recomendados para galerias de água pluviais são a partir de 300 mm, e na rede existente utilizou-se manilhas de 100 e de 150 mm em alguns pontos. Foi realizado o dimensionamento de uma rede ideal para título comparativo com a existente, e com isso constatou-se que todo o sistema de galerias pluviais atual está subdimensionado e disposto de forma

incorreta, sendo que a maioria das redes possuem um mesmo diâmetro ao longo de toda sua extensão, algo incoerente pra grandes extensões uma vez que os diâmetros tendem a aumentar a medida que se aumenta as áreas de captação em lugares onde não há variações significativas de declividade. Além da constatação do subdimensionamento através de cálculos, a ineficiência das galerias pode ser observada também devido à obstrução por resíduos sólidos, algo evidente nos de poços de visita e nas bocas-de-lobo.

Este trabalho avaliou os sistemas de microdrenagem na cidade de Santo Estevão, verificando se o sistema esta adequado, recomendando-se para o futuro projetos de readequações e redimensionamento das instalações. Não existem plantas de rede para aquela localidade, e acredita-se que essa rede é a mesma desde que se instalou seus primeiros sistemas de captação de águas pluviais, a cerca de 50 anos atrás.
