## XII ENCONTRO NACIONAL DE ÁGUAS URBANAS

### **AVALIAÇÃO DOS INDICADORES DE FRAGILIDADE DO SISTEMA DE DRENAGEM URBANA DE UM BAIRRO EM OLINDA-PE**

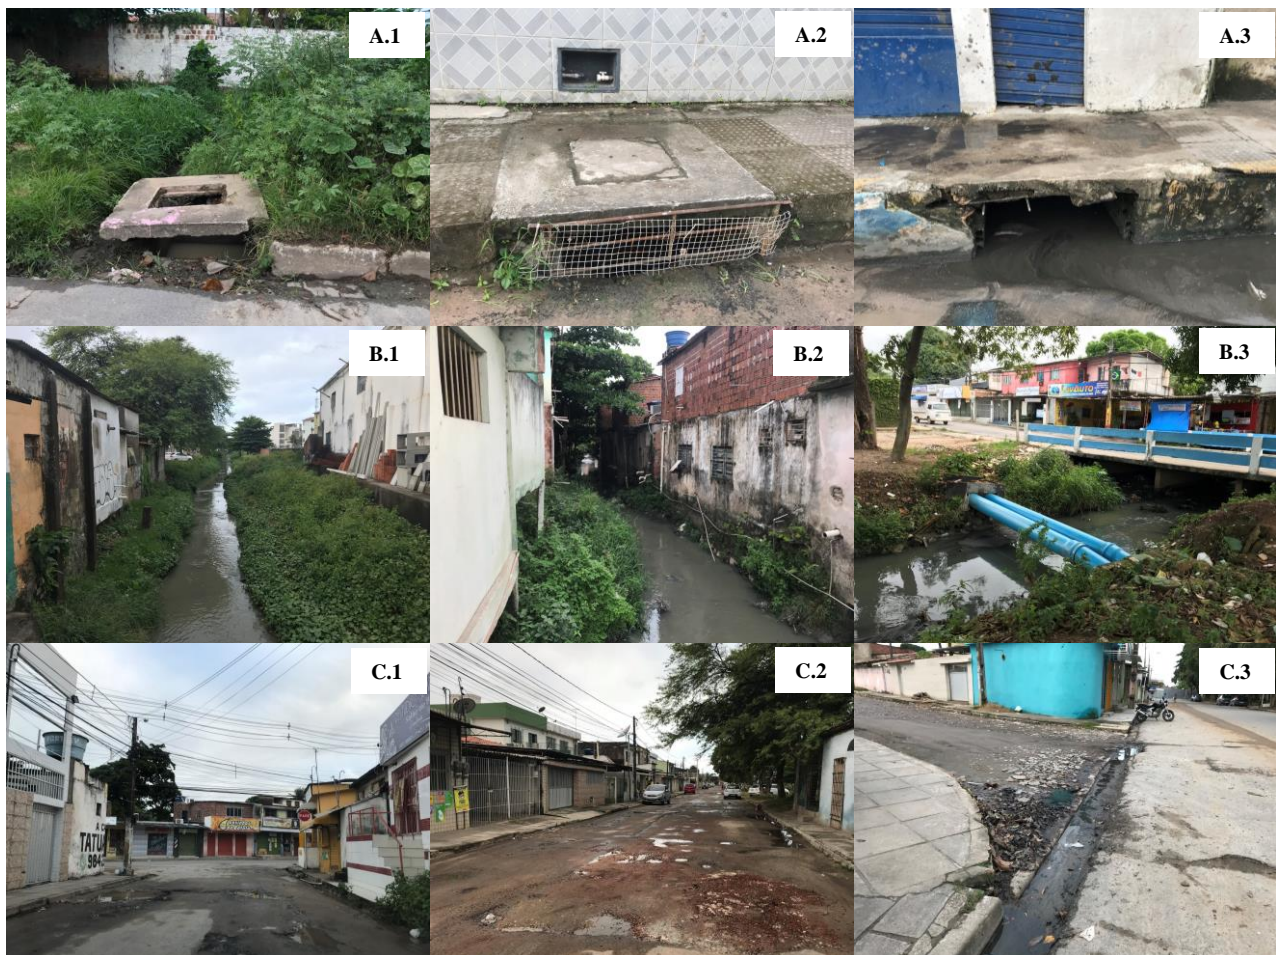
Em todas as AP’s, observou-se que os fatores agravantes mais comuns e que podem favorecer a ocorrência dos alagamentos são: a impermeabilização excessiva dos lotes (como quintais e jardins cimentados); má condição física e alteração das estruturas públicas de drenagem (como cimentar as

sarjetas para a subida de veículos e fechar as bocas de lobo); e favorecimento da produção de sedimentos oriundos das áreas marginais do canal Av. Tiradentes e das vias não pavimentadas.

Especificamente na AP-05, percebeu-se uma quantidade significativa de lixo e sedimentos depositados nas estruturas de drenagem, obstruindo assim, a passagem das águas pluviais para os condutos. Isso porque, na AP em questão, está localizada a Feira Livre de Rio Doce que contribui para o acúmulo de resíduos nestes elementos de drenagem. Verificou-se, ainda, a presença de esgoto a céu aberto, percorrendo pelas sarjetas e desaguando nas bocas de lobo, comprometendo ainda mais a eficiência do sistema de drenagem local.

Figura 2 - (A.1, A.2, A.3) Deterioração das bocas de lobo e ausência de padronização; (B.1, B.2, B.3) Presença de ocupações ribeirinhas, vegetação, esgoto e interferência por adutoras; (C.1, C.2, C.3) Erosão dos acessos e vias principais.

Neste sentido, de forma expedita, o Quadro 2 estabelece uma matriz com 10 ações importantes e recomendadas para cada AP, a fim de que o IFS e IGF possam ser diminuídos a níveis aceitáveis.

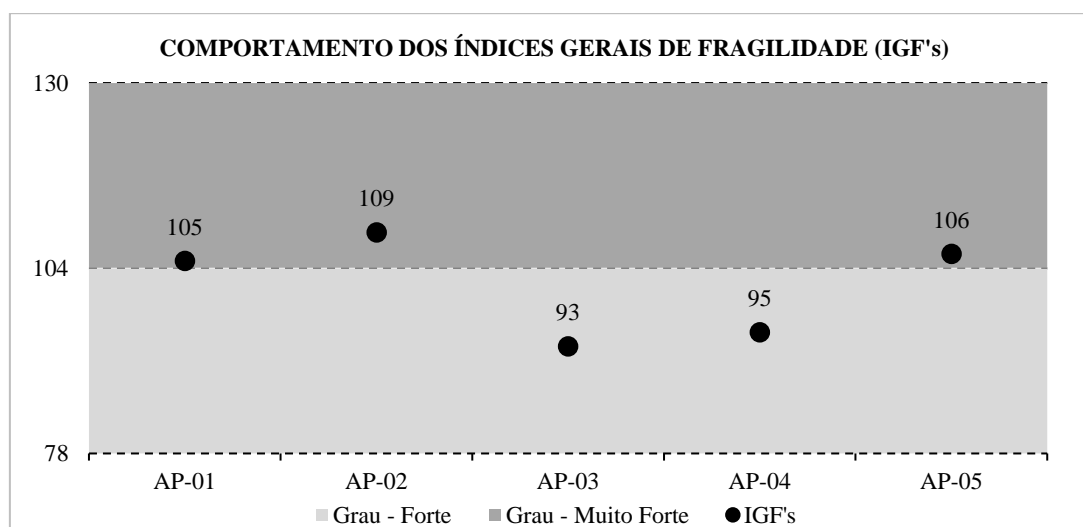
Figura 3 - Valores dos Índices Gerais de Fragilidade nas AP's do bairro de Rio Doce, em Olinda.

Os índices gerais (Figura 3) variaram de 93 (AP-03) a 109 (AP-02), indicando que os graus de fragilidade do sistema transitam entre o “forte” e o “muito forte”. Tais índices também revelaram a hierarquização das AP's (Tabela 4) quanto à priorização de ações efetivas que auxiliem na eficiência da drenagem urbana das áreas analisadas.
