XII ENCONTRO NACIONAL DE ÁGUAS URBANAS

GESTÃO E CONTROLE ATIVO DE PERDAS REAIS NO SISTEMA DE ABASTECIMENTO DE ÁGUA – ESTUDO DE CASO NA UNIDADE DE NEGÓCIO METROPOLITANA LESTE, FORTALEZA / CE.

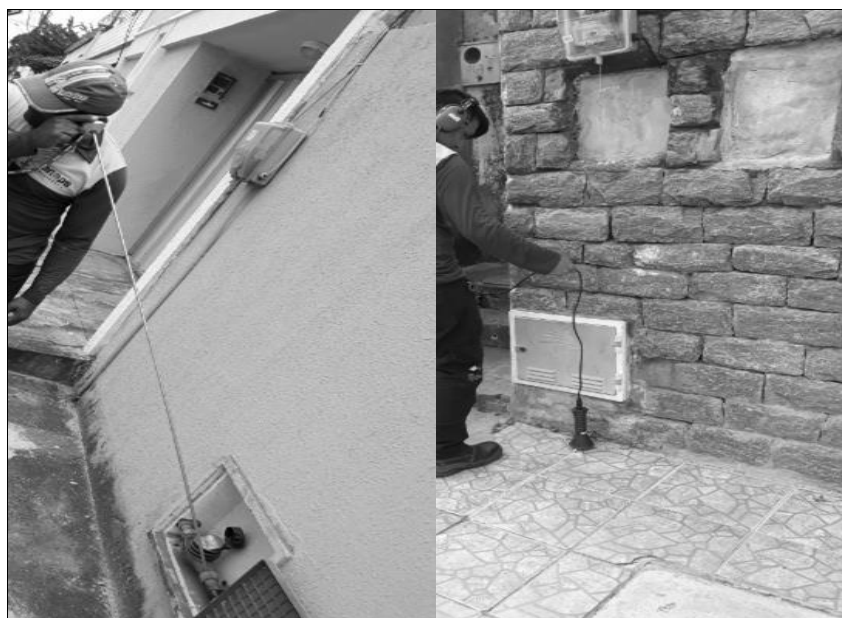
Figura 5 - Pesquisa com haste de escuta (à esquerda) e com o geofone eletrônico (à direita).

Após a verificação do local da rede e da medição da pressão, inicia-se a primeira fase da pesquisa de ruídos de vazamentos com a haste de escuta (figura 5). O equipamento é colocado em contato com todos os pontos acessíveis da tubulação, ou seja, cavaletes, registros, hidrantes, tubulações aparentes e válvulas, se houver. Quando é identificado um ruído suspeito de vazamento, essa informação é anotada para que a fase posterior da pesquisa seja realizada. Durante o trajeto, observam-se com atenção possíveis vazamentos visíveis na rede, nos ramais e em cavaletes.

Após a identificação dos pontos suspeitos localizados na primeira fase da pesquisa, é realizada a segunda fase com o equipamento geofone eletrônico, que contém filtros eliminadores de ruídos externos. Consiste em passar o sensor sobre o pavimento em que a tubulação está enterrada a fim de localizar o ponto em que o ruído do vazamento está mais intenso conforme mostra a Figura 5. Essa informação é adquirida com a experiência do operador e com o índice de intensidade informado no painel do equipamento.

Quando um ponto de contato estiver distante do outro mais de 20 metros em tubulações não metálicas ou 35 metros em tubulações metálicas, o colaborador utiliza o aparelho geofone eletrônico sobre o pavimento no lado em que se encontra a rede conforme indicado no mapa cadastral. O sensor do equipamento é posicionado sucessivamente a cada 1,5 metros, aproximadamente.

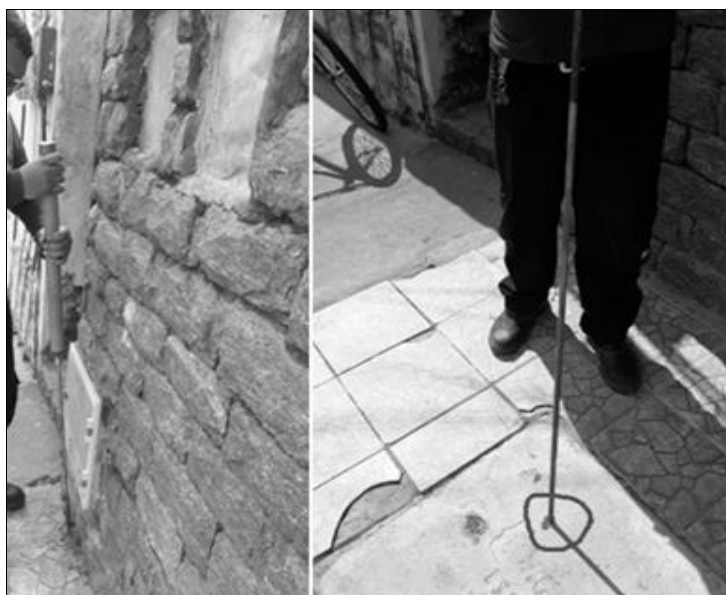
Figura 6 - Confirmação do vazamento com sondagem.

Após a localização do ponto pesquisado na fase anterior, é realizada a confirmação do vazamento com uma sondagem, utilizando a haste de perfuração ou perfuratriz. Consiste em perfurar o local indicado na fase do geofonamento para verificar se a haste de perfuração retorna molhada com a água do vazamento conforme ilustra a Figura 6.
