XXVI SIMPÓSIO BRASILEIRO DE RECURSOS HIDRÍCOS

FORMAÇÃO DE BRECHAS E DAM BREAK: RETROANÁLISE DA RUPTURA DA LAGOA DO NADO EM BELO HORIZONTE/MG

Daniel de Abreu Henriques¹; Lúcio Flávio de Souza Villar²

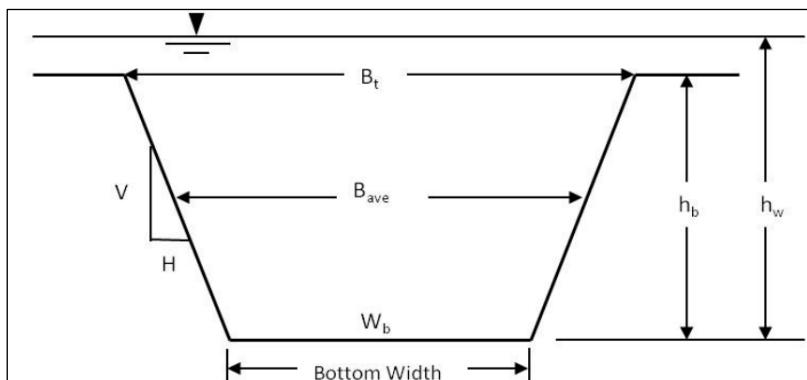
Galgamento consiste na passagem de água por cima da crista da barragem, um local não projetado para verter esse fluxo. HEC (2014) sugere que o início dessa brecha se dá no pé do talude de jusante, em que, com a contínua erosão, a brecha se alarga e se direciona ao topo do barramento. Em um estudo de Dam Break, deve-se analisar a brecha de ruptura de uma barragem de terra. Na modelagem, parâmetros físicos são utilizados, segundo HEC (2014): largura média da brecha (B_{ave}) em metros; largura de fundo da brecha (W_b) em metros; largura do topo da brecha (B_t) em metros; altura da brecha (h_b) em metros; altura da água (h_w) em metros e inclinação (Z) dos taludes laterais ($H:V$), usualmente dada em ($Z:1$). Ademais, o tempo de formação de falha da brecha (t_f), em horas, também é utilizado. A Figura 3 ilustra os parâmetros supracitados.

Figura 3 – Parâmetros da brecha. Fonte: HEC (2014).

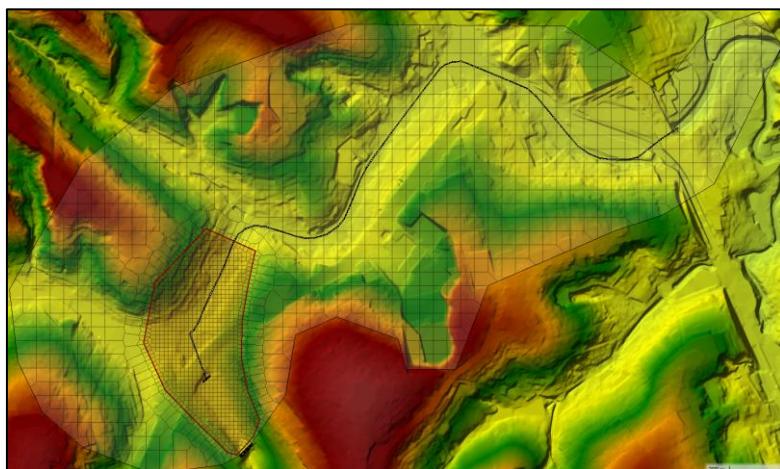
Inicialmente, definiu-se a área de interesse para computação do HEC-RAS. Foi locado, a jusante da barragem, uma galeria existente de concreto, com dimensões 3 m x 3 m, na elevação 759,40 m, que escoava as vazões provenientes do reservatório de forma canalizada, iniciando no fundo do vale a jusante, e cruzando a Av. Pedro I de forma subterrânea (ENGESOLO, 2021). A partir do cadastro de cursos d'água de PRODABEL (2025), obteve-se que a galeria se encontra com outras estruturas similares em direção ao Ribeirão Isidoro, já em canal natural. Logo, foi definido os limites iniciais e finais da área de modelagem, *i.e.*, a crista da barragem e o Ribeirão Isidoro, respectivamente. A Figura 4 apresenta o modelo da região, explicitando a localização da galeria supracitada. A região mais próxima da barragem, contornada de vermelho, tem uma malha refinada de 15 m x 15 m, enquanto as outras regiões tem malha de 50 m x 50 m.

Figura 4 – Modelo no HEC-RAS. Fonte: Autor (2025).
