## XXVI SIMPÓSIO BRASILEIRO DE RECURSOS HÍDRICOS

### **SIMULAÇÃO HIDROLÓGICA DA BACIA DO CÓRREGO OLHOS D'ÁGUA EM BELO HORIZONTE: AVALIAÇÃO DE CENÁRIOS DE USO DO SOLO NO CONTEXTO DO PLANO DIRETOR DE DRENAGEM**

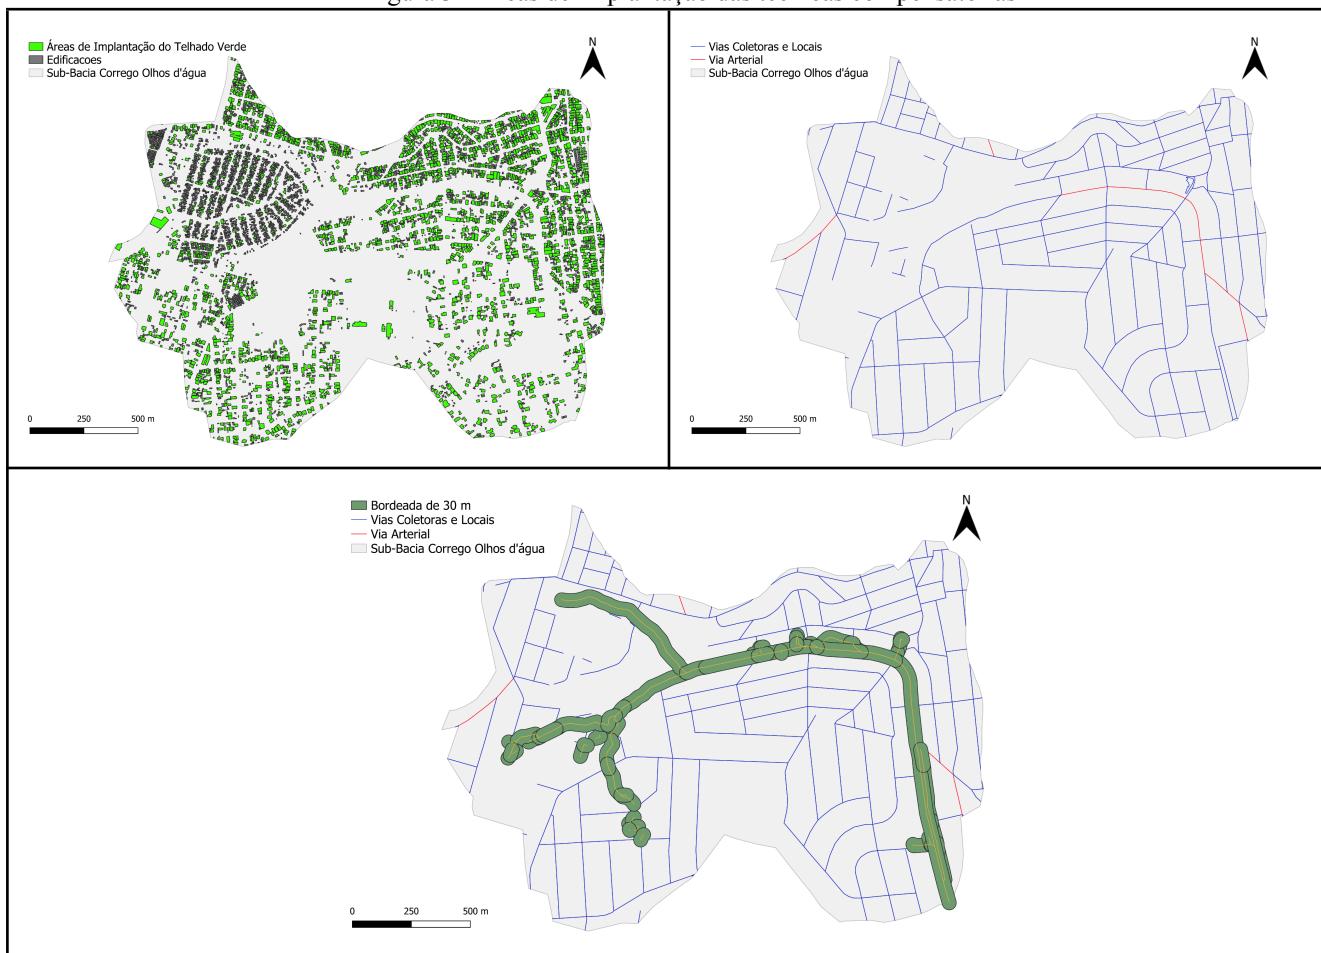
Figura 3 - Áreas de Implantação das técnicas compensatórias

A Tabela 2 apresenta uma síntese das principais características da sub-bacia, incluindo as áreas potencialmente viáveis para a implementação das técnicas compensatórias, como telhados verdes e pavimentação permeável. Adicionalmente, a Figura 3 ilustra as regiões onde essas técnicas podem ser aplicadas, conforme os critérios previamente estabelecidos.

Nesse sentido, baseado na equação 1, foi obtido um CN equivalente de 85 para as técnicas compensatórias adotadas. Apesar da aplicação de técnicas compensatórias, o valor final de CN permaneceu elevado devido à predominância de áreas impermeáveis na sub-bacia. As medidas propostas foram restritas a zonas específicas, como coberturas e vias aptas à substituição por superfícies permeáveis, o que limitou a capacidade de redução significativa do CN médio.

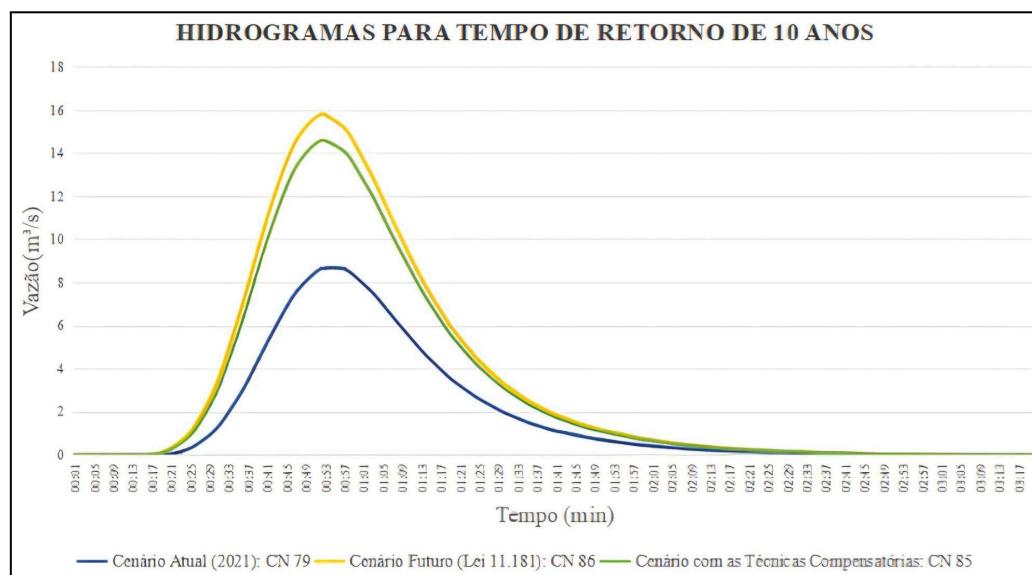
Figura 4 - Hidrograma para TR = 10 anos

Com base nos dados referentes à bacia, foi possível realizar a modelagem hidrológica e obter os hidrogramas de pico, determinando-se um tempo de concentração de 41 minutos, valor correspondente à duração da chuva de projeto. As Figuras 4 e 5 apresentam os hidrogramas gerados para as condições da sub-bacia considerando três diferentes valores de Curve Number (CN): CN 79 (condição atual da bacia, anterior à implantação, referente ao ano de 2021), CN 85 (condição

Esses dados demonstram a importância de estratégias sustentáveis de manejo de águas pluviais, especialmente para eventos de menor magnitude, nos quais as medidas de controle na fonte se mostram mais eficazes. Observa-se que a redução da vazão de pico é mais expressiva para o tempo de retorno de 10 anos, o que pode ser atribuído à capacidade limitada das técnicas compensatórias em absorver volumes intensos e prolongados durante eventos extremos (LI et al., 2017).

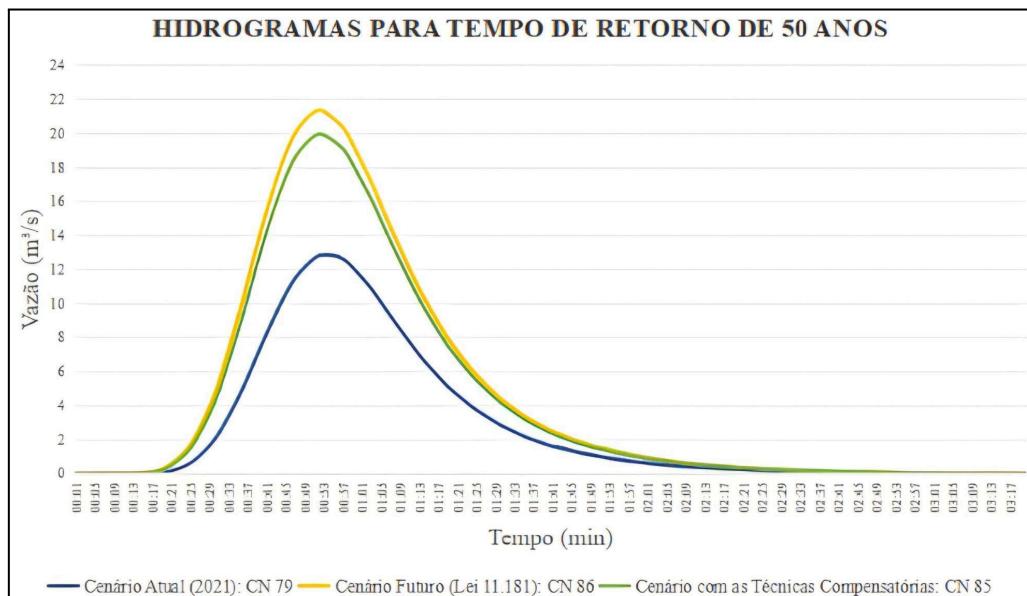
Figura 5 - Hidrograma para TR = 50 anos
