XXVI SIMPÓSIO BRASILEIRO DE RECURSOS HIDRÍCOS

AVALIAÇÃO DA RECUPERAÇÃO FLUVIAL POR MEIO DO MAPEAMENTO DE HABITATS FÍSICOS

Abstract: This study presents a quantitative assessment of the recovery of rivers affected by the Fundão dam failure regarding their physical characteristics, through the analysis of the presence and diversity of physical habitats. The study area covers approximately 110 km in length, including the Gualaxo do Norte River, Carmo River, and Doce River upstream of the Candonga reservoir. Systematic habitat mapping was performed using high-resolution aerial imagery (2 cm pixel) for the 2021 scenario, which was compared with historical images from 2014 for the Carmo and Doce rivers, and with river reaches in the region with similar characteristics for the Gualaxo do Norte River. A total of 36 habitat classes were mapped, considering the entire bankfull channel. The results indicate that in 2021, the Doce River exhibited characteristics with the presence of practically all habitat types similar to the reference condition. The Carmo River showed characteristics with the presence of fast-water habitats superior to the reference condition. The Gualaxo do Norte River pr

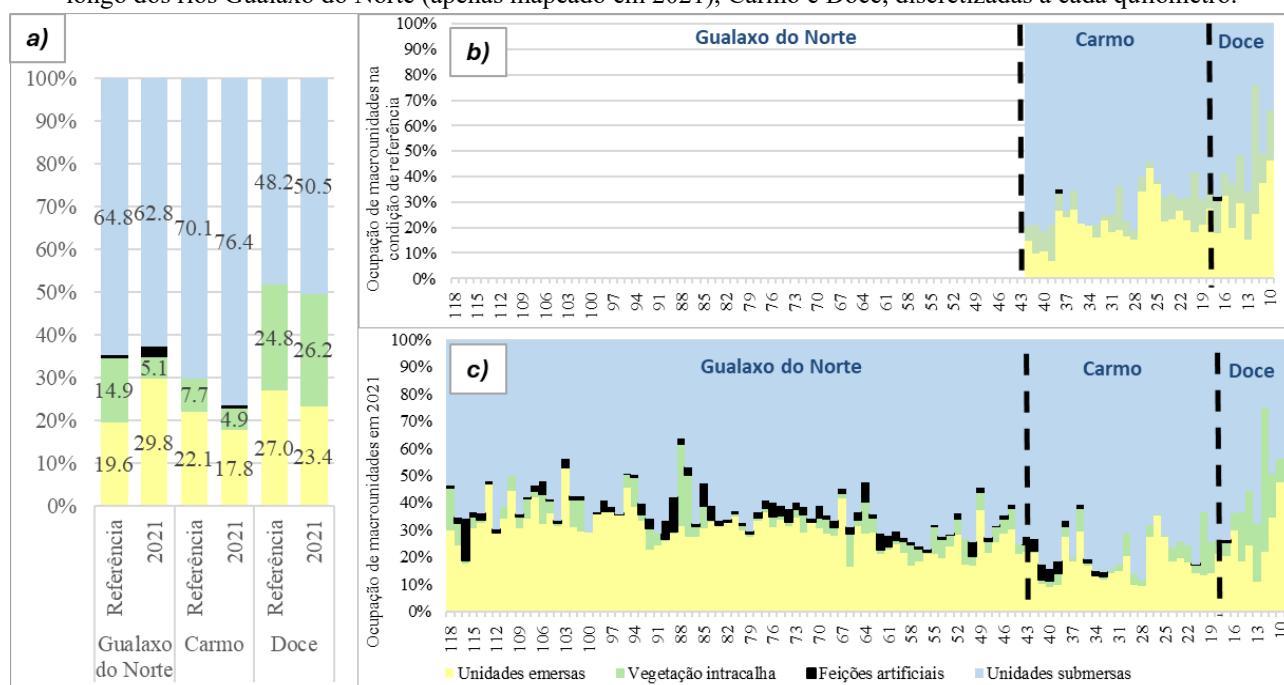
Figura 1 – Visão geral dos resultados para macrounidades. a) comparativo dos valores médios da referência e do ano de 2021 por rio; e b) resultado das macrounidades a cada quilômetros ao longo do Carmo e Doce e c) macrounidades ao longo dos rios Gualaxo do Norte (apenas mapeado em 2021), Carmo e Doce, discretizadas a cada quilômetro.

A presença percentual das macrournidades (áreas emersas, submersas e vegetações intracalha) apresentou padrões distintos entre os rios. A Figura 1 apresenta os resultados quanto à presença de macrournidades para cada rio analisado nos cenários de referência e de 2021, no quadro (a) por rio, e nos quadros (b) e (c) ao longo dos rios Gualaxo do Norte, Carmo e Doce, discretizadas a cada quilômetro. É importante notar que não é possível fazer uma comparação direta no rio Gualaxo do Norte (do quilômetro 118 até o quilômetro 42,5), devido à ausência de dados históricos satisfatórios para análise.

Comparando os três rios em 2021, observam-se diferenças significativas nas distribuições das macrournidades. O rio Gualaxo do Norte apresenta uma grande quantidade de unidades emersas, especialmente nos primeiros 40 km do trecho analisado, onde estas unidades chegam a ocupar mais de 50% da área em alguns segmentos. Esta observação corrobora com os dados da Figura 1. Nota-se também uma presença limitada de vegetação intracalha ao longo do Gualaxo do Norte, com alguns trechos apresentando ausência total desta unidade.

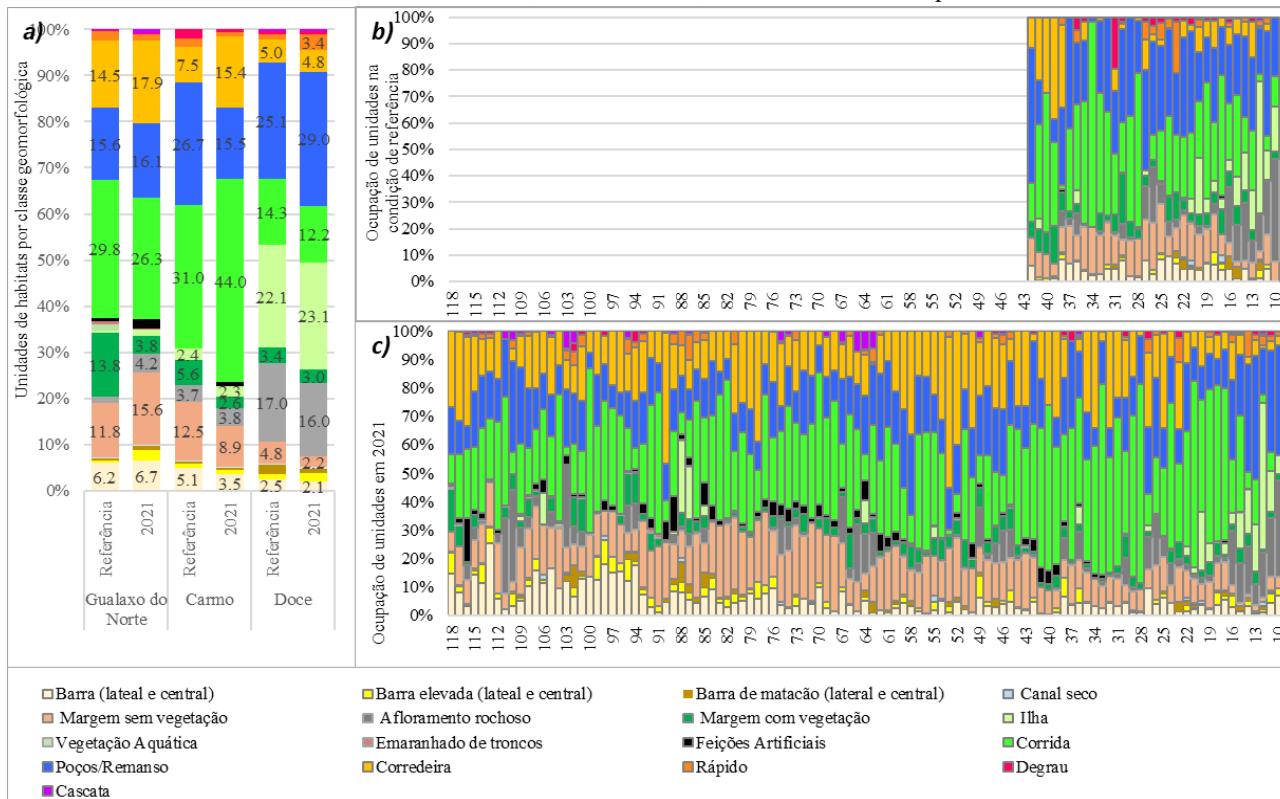
Figura 2 – Visão geral dos resultados para unidades de habitats. a) comparativo dos valores médios da referência e do ano de 2021 por rio; e b) resultado a cada quilômetros ao longo do Carmo e Doce e c) resultados para 2021 ao longo dos rios Gualaxo do Norte, Carmo e Doce, discretizadas a cada quilômetro.

Em 2021, o rio Gualaxo do Norte já apresentava uma distribuição equilibrada de habitats submersos (Figura 2), ocupando aproximadamente 62,8% da área do canal, dos quais cerca de 20,3% correspondiam a habitats de águas rápidas (corredeira, cascata, rápido e degrau) e 42,5% de águas lentas (corrida e poço/remanso). A análise estatística indicou maior diversidade de habitats submersos que a referência, com poder estatístico de 99,79% para habitats de águas rápidas e 99,56% para % habitats de águas rápidas mais remansos.
