## XXVI SIMPÓSIO BRASILEIRO DE RECURSOS HIDRÍCOS

### **ANÁLISE DE EXPOSIÇÃO E VULNERABILIDADE DE PATRIMÔNIO IMÓVEL E MÓVEL A INUNDAÇÕES: O CASO DO CAMPUS DA UNIVERSIDADE FEDERAL DE MINAS GERAIS**

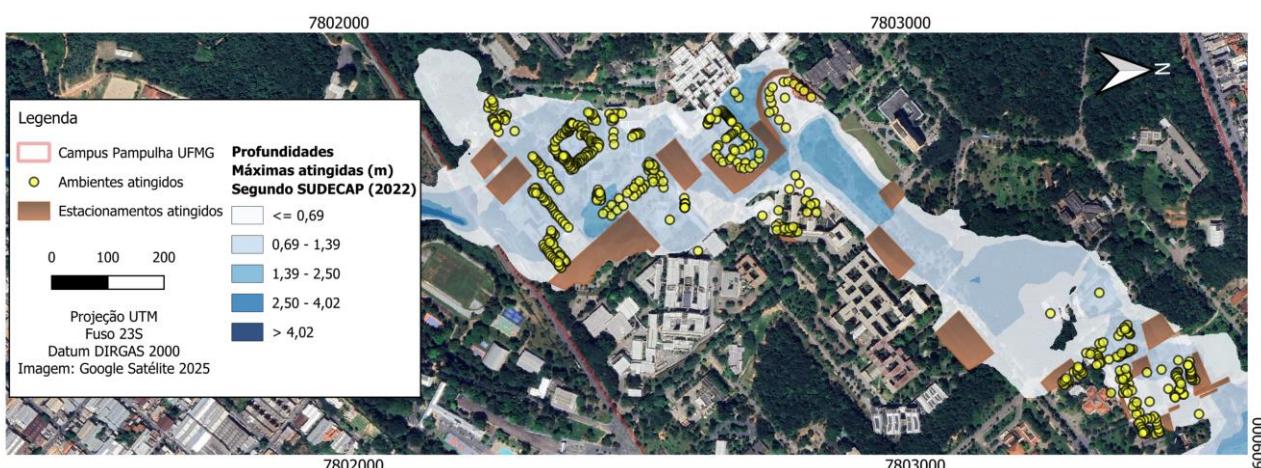
Figura 1 - Mapeamento dos ambientes da UFMG e sobreposição das profundidades máximas atingidas pela mancha de inundação associada ao córrego Engenho Nogueira.

Em uma primeira etapa da análise, foi realizado, com o auxílio do aplicativo de georreferenciamento QField, mapeamento da exposição das edificações e dos estacionamentos localizados dentro da mancha de inundação para subsequente inventário detalhado. À medida que a investigação de campo foi realizada, a compilação da localização geográfica e de informações específicas de cada ponto foi inserida no aplicativo. O cadastro georreferenciado dessas estruturas foi analisado no QGIS junto à mancha de inundação (Figura 1). Na sequência, com base em investigação de campo e análise da classificação fornecida pela UFMG no inventário dessas unidades, os ambientes internos expostos (dentro das edificações) foram classificados com base nas suas tipologias de uso, em: salas administrativas, sala de aulas, bibliotecas, laboratórios, banheiros, copas, auditórios de seminários, sala de professores, lanchonetes, ambientes recreativos, os quais incluem grêmios estudantis e diretórios acadêmicos, galpões e depósitos.

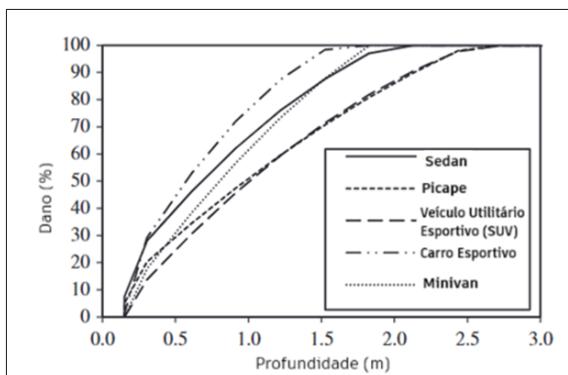
Figura 2 – Curvas profundidade-dano por tipo de veículo propostas por USACE (2009).

Fonte: Adaptado de Martínez-Gomariz (2018).

Por fim, para estimativa de danos em automóveis foi utilizada a curva profundidade-dano (Figura 2) desenvolvida pelo Corpo de Engenheiros do Exército Norte Americano – USACE (2009) e destacada pelo estudo de Martínez-Gomariz (2018) pelo elevado nível de detalhamento e precisão em relação a outros dois estudos encontrados na literatura com foco específico em danos causados a veículos em contato com água de inundação (Martínez-Gomariz, 2018). A partir da análise dessas curvas, tornou-se necessário identificar a tipologia dos veículos para a adequada seleção da curva de dano a ser aplicada. Para identificação da tipologia dos veículos, foram assumidas hipóteses para caracterizar a proporção de ocupação em um estacionamento típico a partir da frota circulante
