Avaliação da qualidade da água de duas lagoas de Guarus, Campos dos Goytacazes, RJ

João Victor França de Abreu Terra ¹ ; Larissa Corrêa Almeida ² & Vicente de Paulo Santos de Oliveira ³

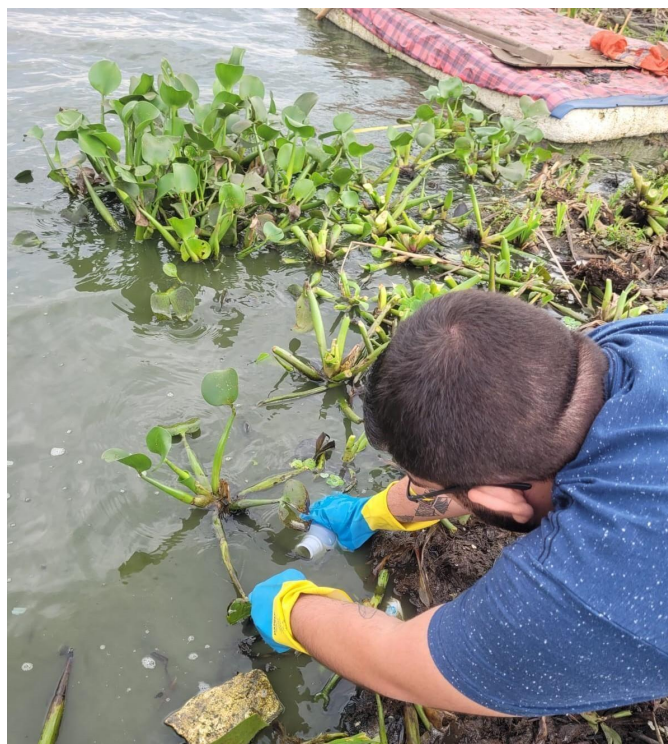
Figura 1 – Coleta da amostra na lagoa

O projeto possui o objetivo de monitorar parâmetros de qualidade das águas das lagoas Cantagalo e Taquaruçu. Foram coletadas amostras de água das lagoas Cantagalo (localizada nas coordenadas -21.718459, -41.333600, sendo rodeada pelos bairros Guarus, Aldeia 1 e 2 e cidade luz, no distrito de Guarus em Campos dos Goytacazes) e Taquaruçu (localizada nas coordenadas -21.737083, -41.298998, sendo rodeada pelos bairros Santa Clara, Santa Rosa e Prazeres, no distrito de Guarus em Campos dos Goytacazes), que foram analisadas no local com a utilização do Ecolit Técnico Alfakit para análise de águas doces e salgadas em campo, com auxílio da técnica em química do LabFoz. Estas etapas serão realizadas bimensalmente, no período de setembro de 2022 a junho de 2023. Os parâmetros contemplados pelo Ecolit são: pH, oxigênio dissolvido, coliformes totais, *Escherichia coli*, ortofosfato, nitrito, nitrato, amônia, nitrogênio total mineral, turbidez, temperatura e sólidos sedimentáveis. Todos os parâmetros são importantes para caracterização da qualidade da água e determinação do IQA. Os resultados foram e os próximos serão aferidos no LabFoz do Polo de Inovação Campos dos Goytacazes do IFFluminense. A seguir, imagens no momento da coleta e do processo de análise, o qual se realiza no LabFoz. A figura 1, mostra a coleta de água na Lagoa Cantagalo. Já a imagem 2, expõe a análise de amônia realizada no laboratório de águas do Instituto Federal Fluminense.

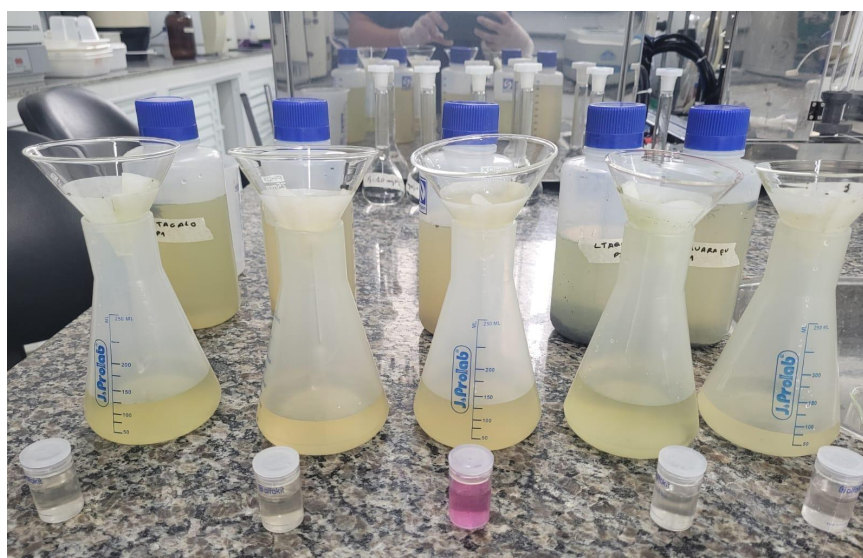
Figura 2 – Análise do material coletado
